**TRIBUNALE DI SPOLETO**  
**Ufficio esecuzioni immobiliari**

**RGE : N. 176/2016**

**INTEGRAZIONE PERIZIA 2019**

**C.T.U.: ARCH. NICOLANGELO RUSSO**

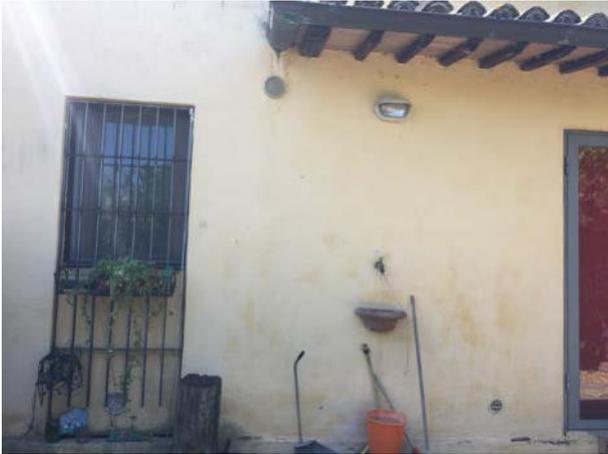
FOTO SCATTATA IN DATA GIUGNO 2017

IL fenomeno di cui alla relazione è evidente in particolare sullo spigolo posto a nord/ovest del corpo di fabbrica come sottolineato anche dalla lesione orizzontale in basso che si sviluppa per circa tre metri e mezzo che va poi diminuendo in ampiezza man mano che ci si allontana dallo spigolo di cui sopra.

Come è possibile vedere nelle foto di seguito riportate la lesione di cui sopra non è presente, o se lo è comunque in maniera molto limitata, nella foto scattate durante il primo sopralluogo fatto nel 2017.

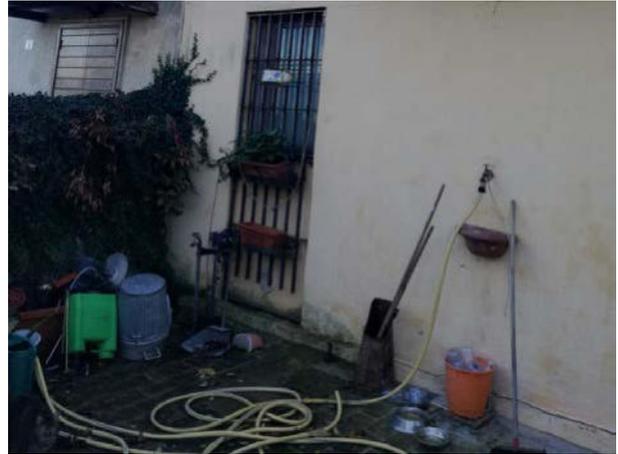
FOTO SCATTATA NOVEMBRE 2019

In effetti durante il sopralluogo si è potuto constatare un effettivo abbassamento della fondazione di circa 3 cm, probabilmente e come correttamente evidenziato dal CTP, per le caratteristiche argillose del terreno che si caratterizzano per movimenti di innalzamento o abbassamento di livello dovuta fenomeni di essiccazione più o meno accentuati dello stesso dovuti alla percentuale di acqua presente.

Questo abbassamento ha reso non utilizzabile la porta finestra montata su scorrevole presente sul prospetto interessato che risulta in fuori squadra.

Per la valutazione del bene si può considerare pertanto una diminuzione patrimoniale alla luce delle criticità emerse, nei termini di stima dei costi necessari al ripristino statico dell'immobile, intese, quindi, ad eliminare o quanto meno ridurre al massimo eventuali fenomeni di movimento del piano fondale, e conseguentemente anche ai costi necessari per il ripristino delle finiture connesse all'intervento (esempio: ripresa intonaco, tinteggiatura, pavimentazione esterna..etc..).

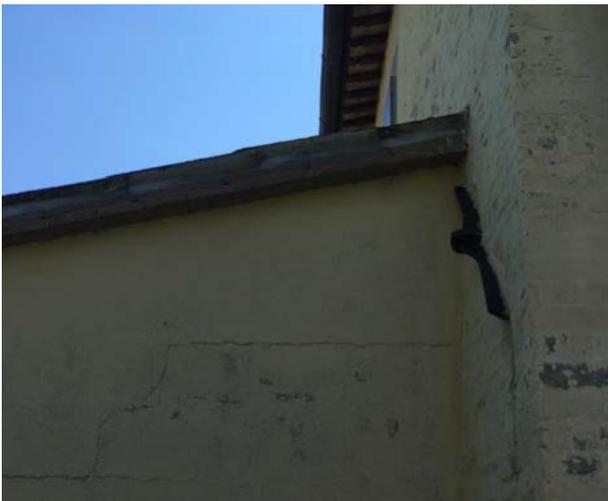
FOTO SCATTATA IN DATA GIUGNO 2017

Rispetto al piano delle fondazioni anche lo stato fessurativo presente su paramento murario, manifesta le stesse caratteristiche con un'accentuazione delle lesioni sull'angolo e una sostanziale situazione invariata man mano che ci si allontana.

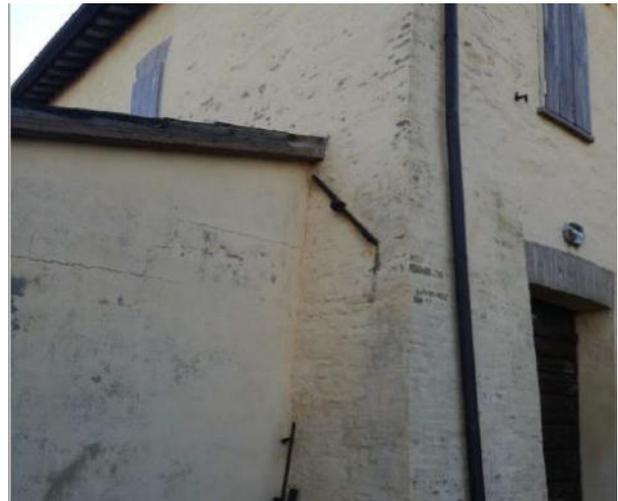
FOTO SCATTATA NOVEMBRE 2019

In conclusione possiamo sicuramente asserire che rispetto al 2017 le criticità evidenziate dal CTP sono effettivamente presenti con evidenze significative sull'angolo Nord/Ovest.
