**DOCUMENTAZIONE FOTOGRAFICA ALLEGATA ALLA RELAZIONE DI
CONSULENZA TECNICA D'UFFICIO ESEGUITA NELLA ESECUZIONE IMMOBILIARE**

B.N.L. S.P.A. CON SEDE IN ROMA CONTRO IL [REDACTED]

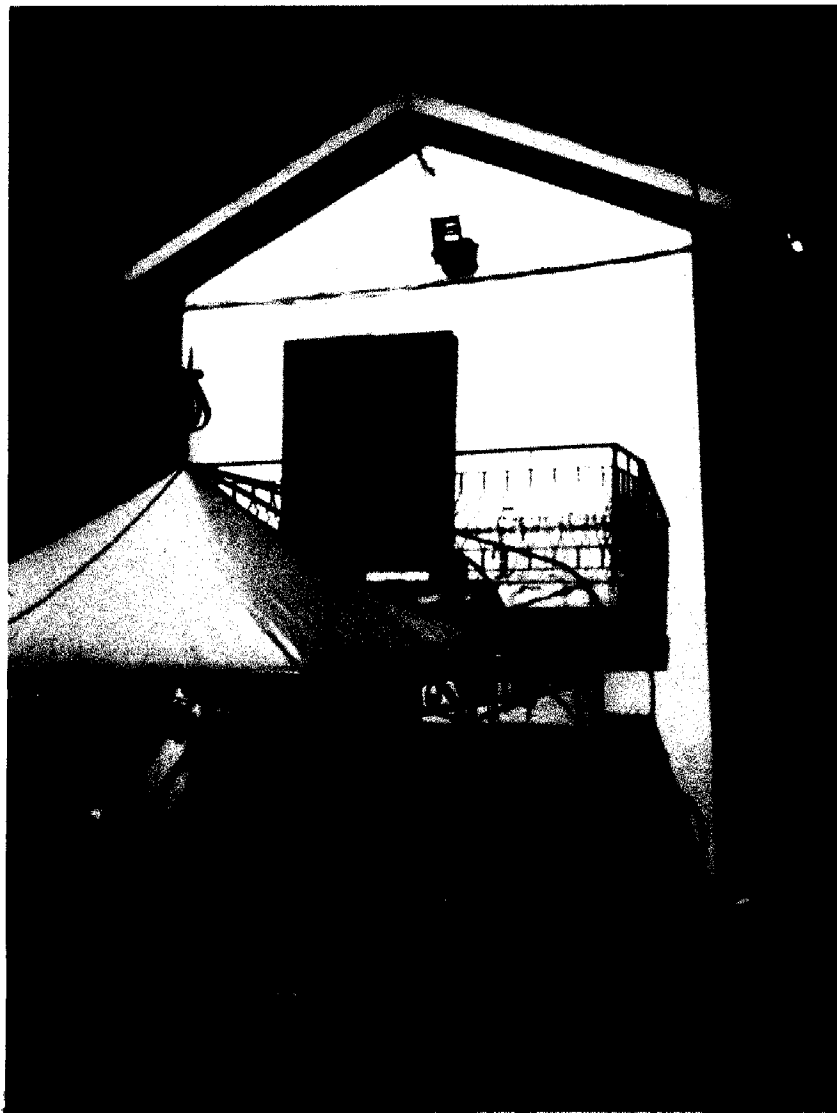
FOTO N° 4: PROSPETTO DELLA PORZIONE DI FABBRICATO POSTA IN TREVÌ DISTINTA AL
N.C.E.U. NEL FOGLIO N° 29 CON LA PARTICELLA N° 84-85/2
