Foto aerea con evidenziazione dell'edificio in cui è ricavato l'immobile oggetto di stima.

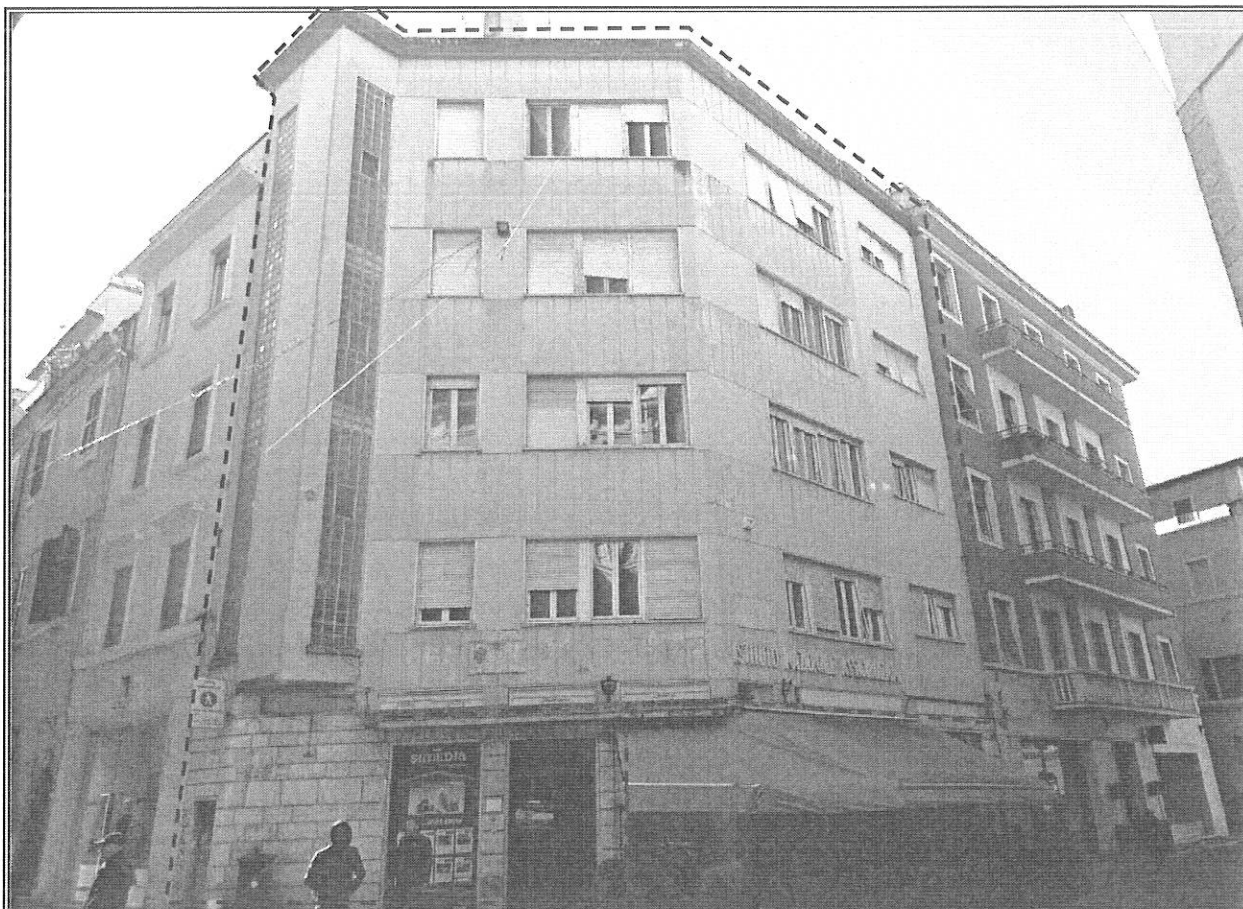
Fig. 1 – Gli immobili sono costituiti da locali ufficio e altre tipologie ricavati in una intera palazzina inserita nel continuum architettonico nel centro storico di Foligno.

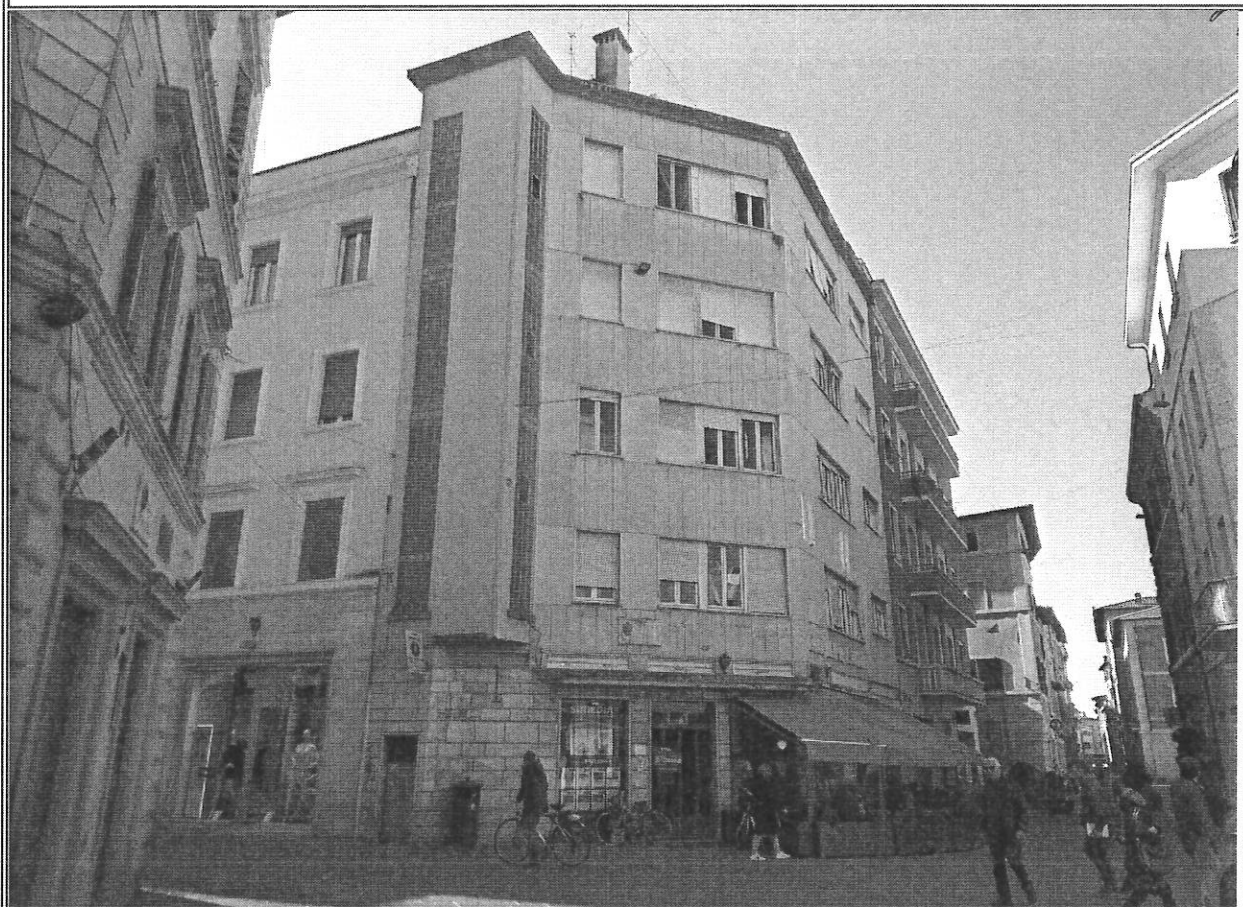
Fig. 2 – La palazzina si sviluppa su 7 livelli di cui 6 fuori terra, compreso un lastrico solare, ed un livello interrato in passato adibito a centrale termica.

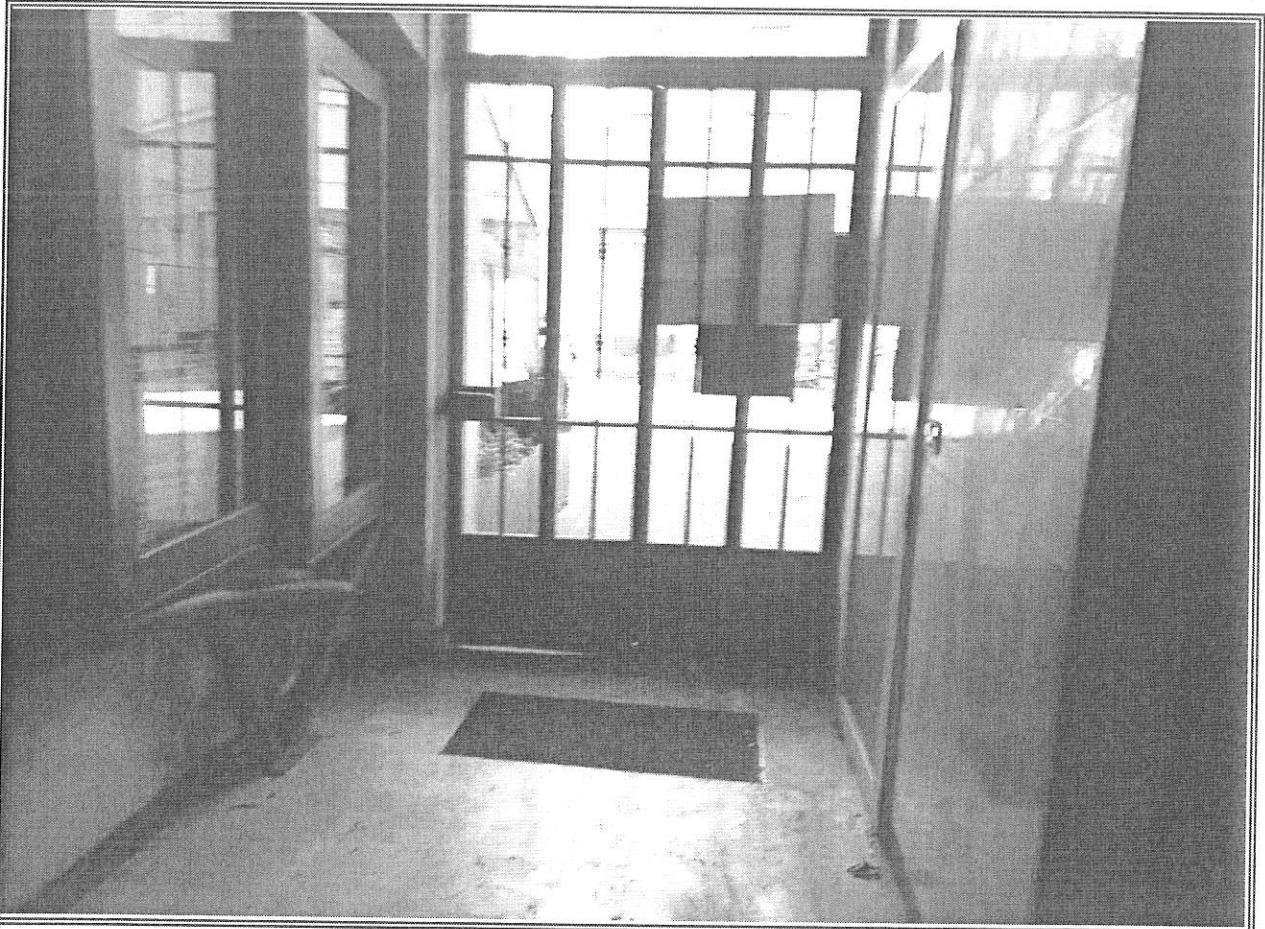
Fig. 3 – Al piano terra è presente l'ingresso alla palazzina e un piccolo locale ad uso mostra/vetrina.

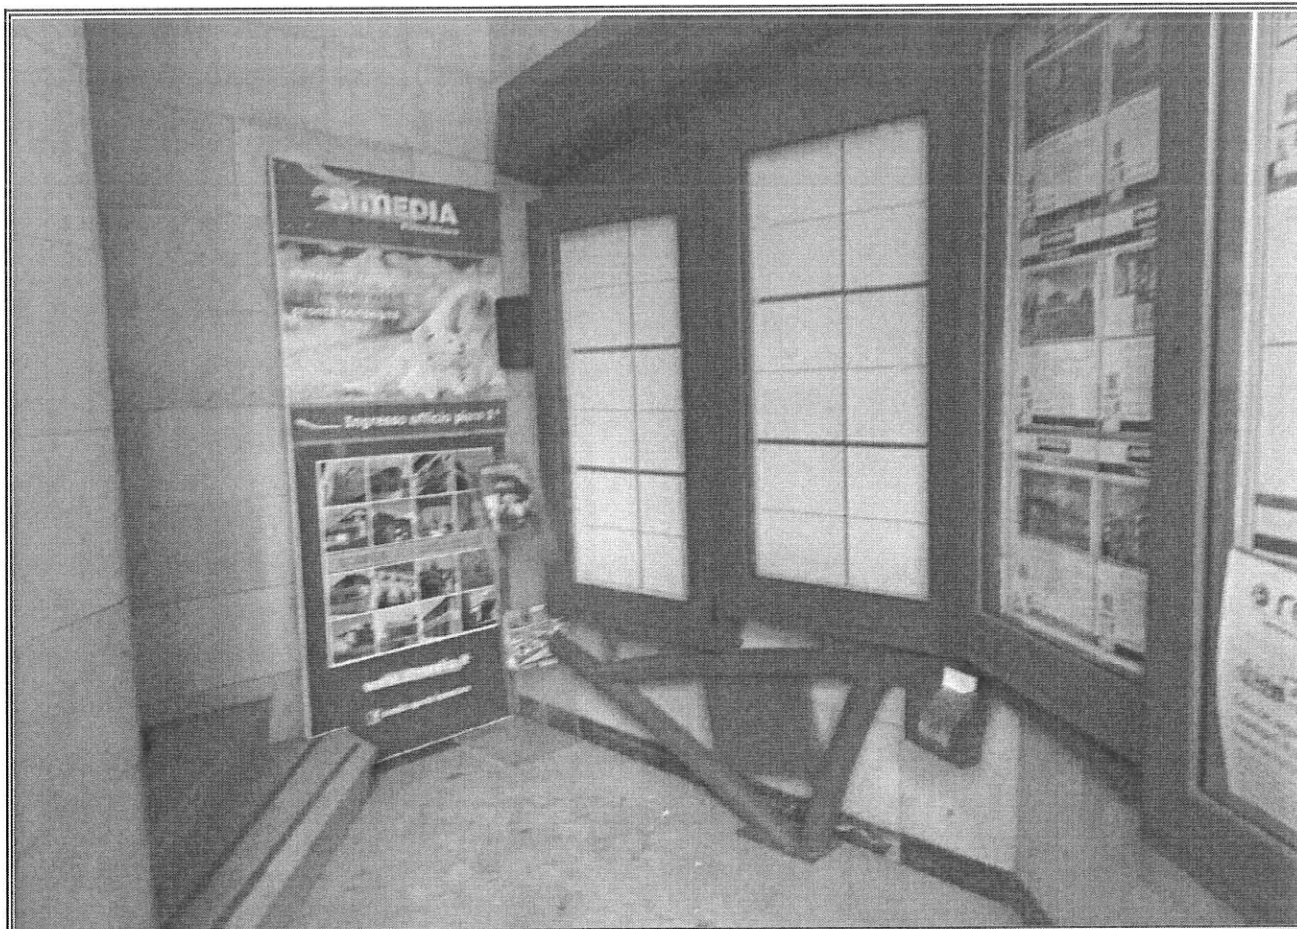
Fig. 5 – Altra immagine dell'ingresso. Non è presente ascensore.

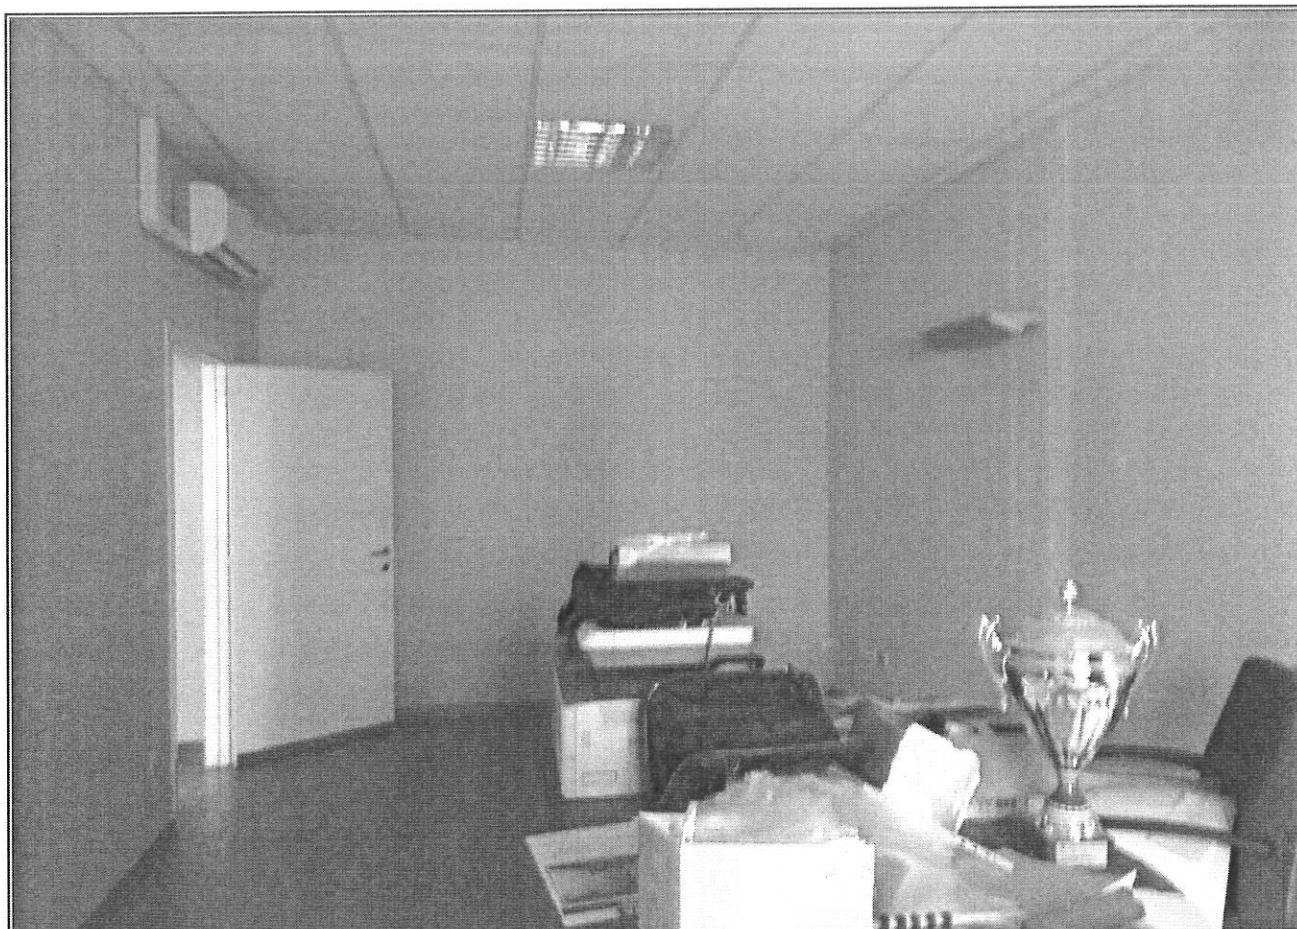
Fig. 9 – Altro ufficio. L'impianto di riscaldamento è stato rimosso e sostituito da convettori elettrici.

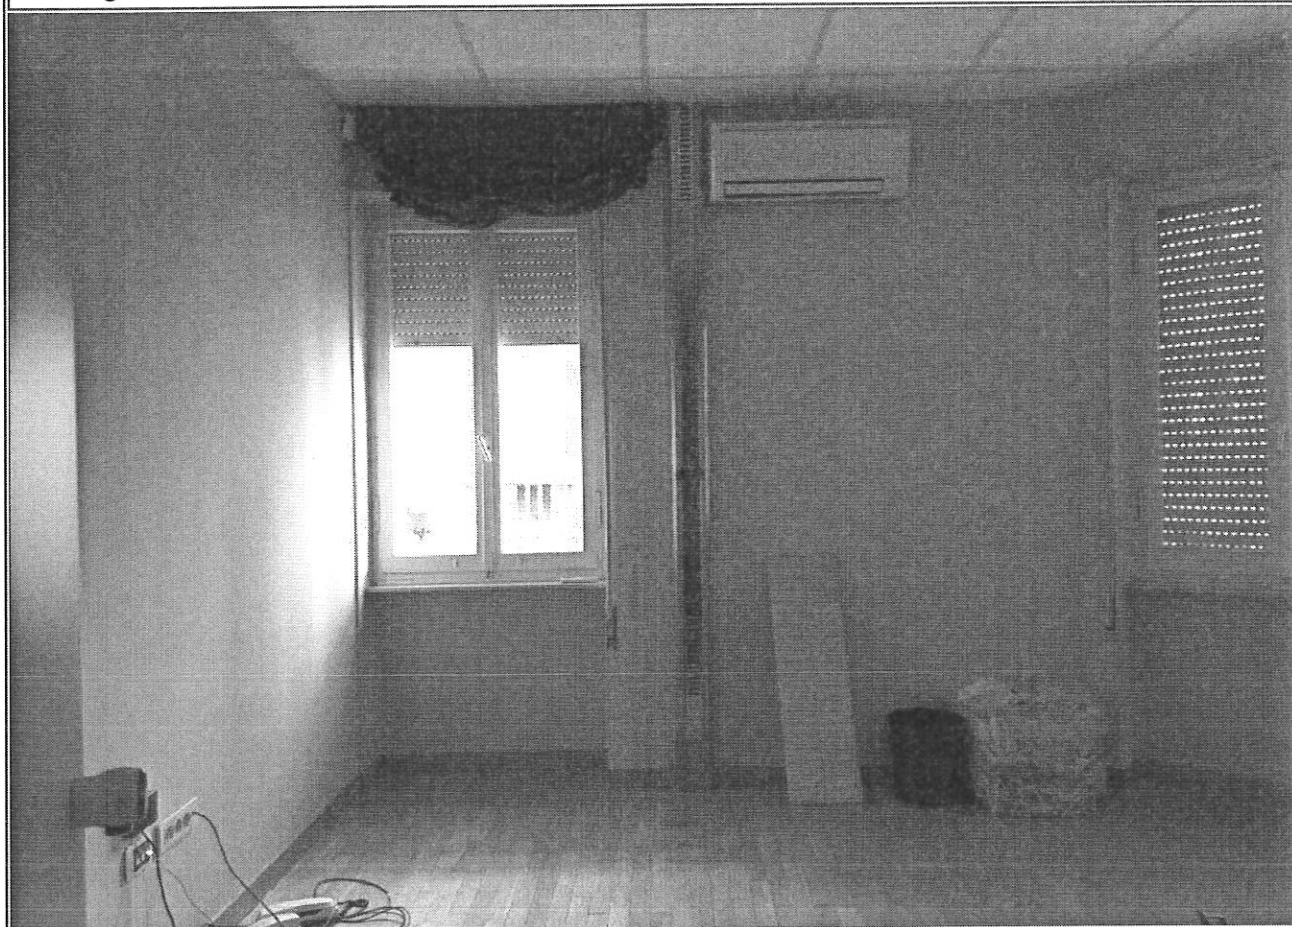
Fig. 10 – Lo stato di manutenzione ed il livello delle componenti edilizie sono buoni.

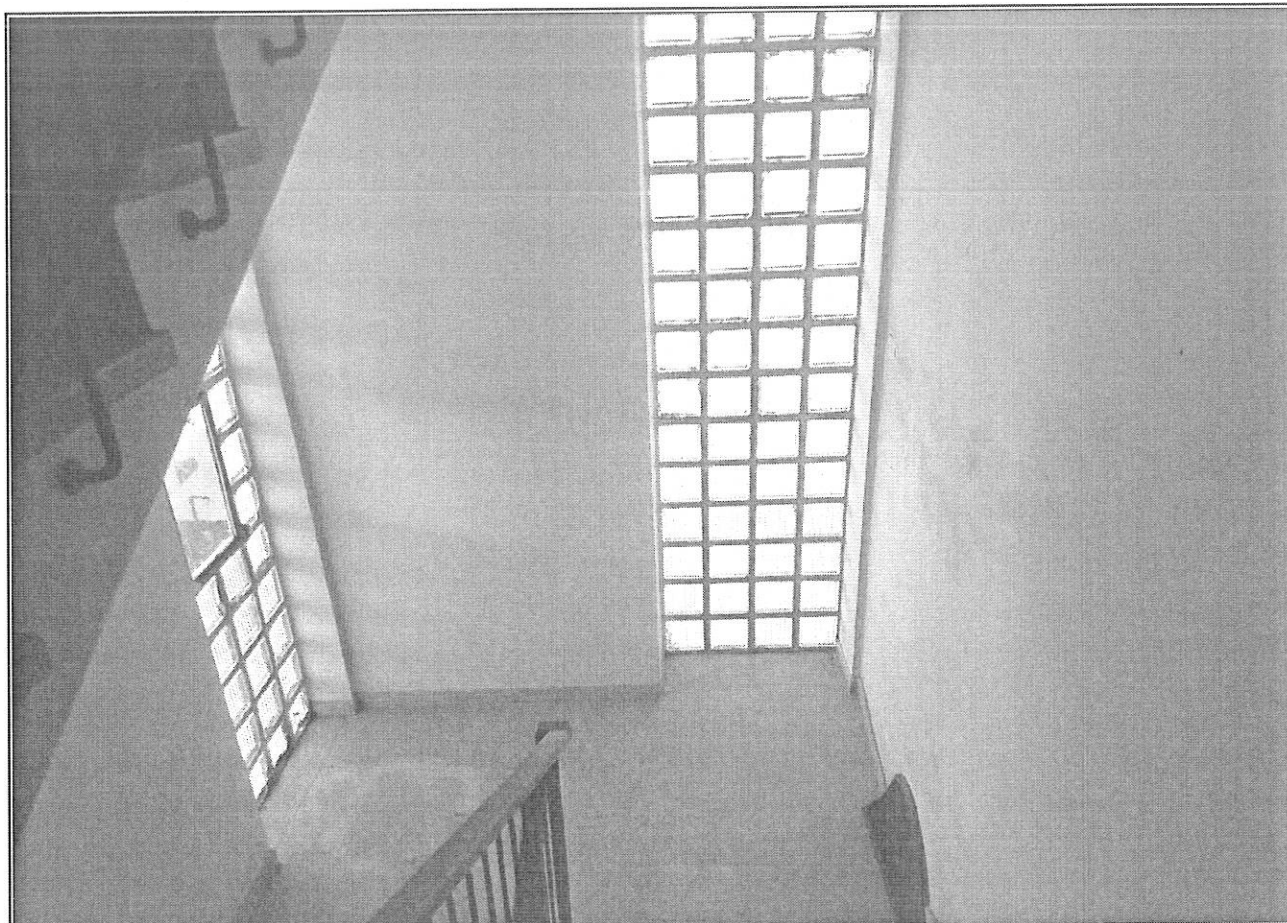
Fig. 17 – Particolare della scala interna che serve tutti i piani. Non c'è ascensore.

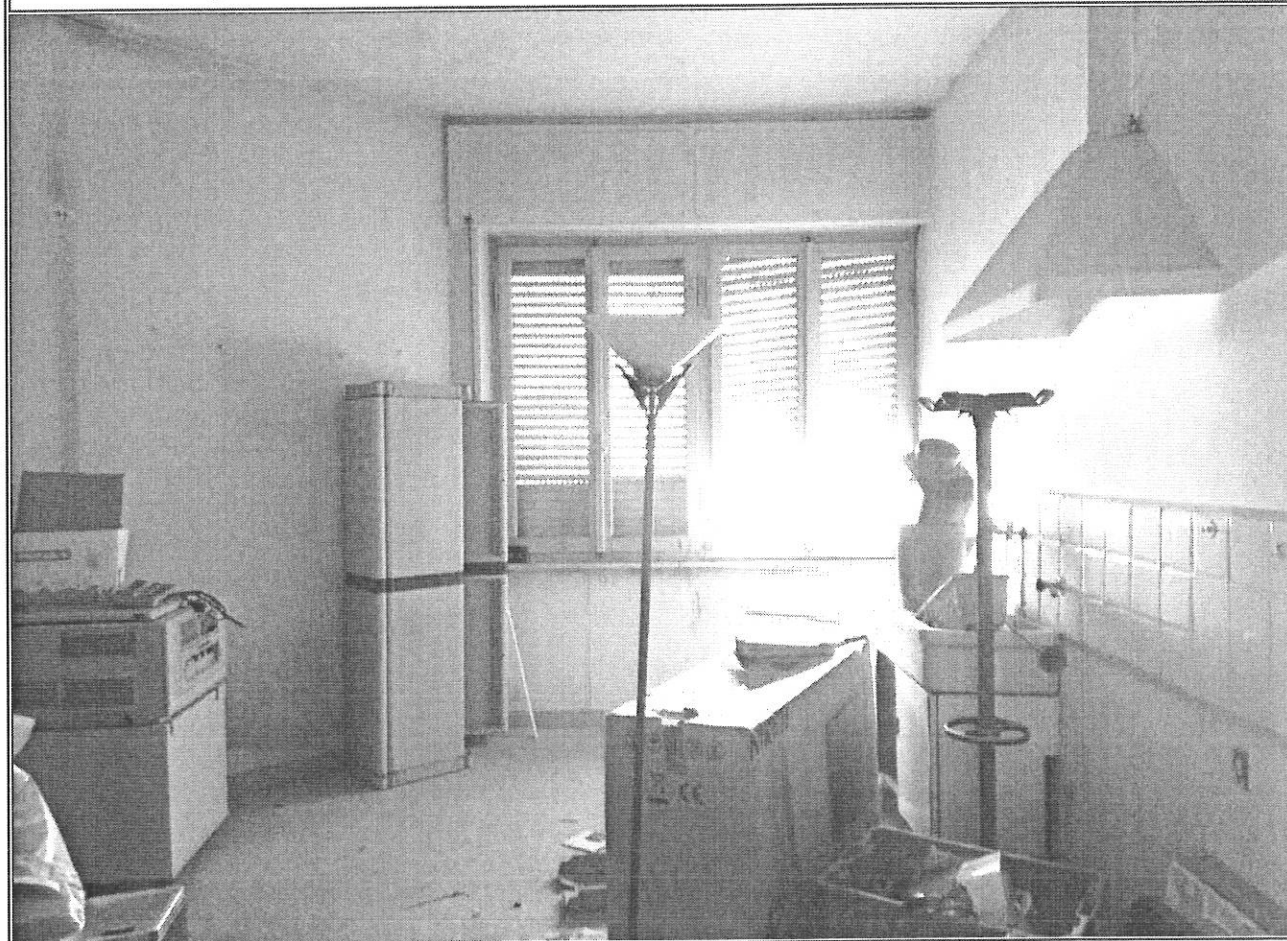
Fig. 18 – Un ufficio del 3° piano adattato a angolo cucina.

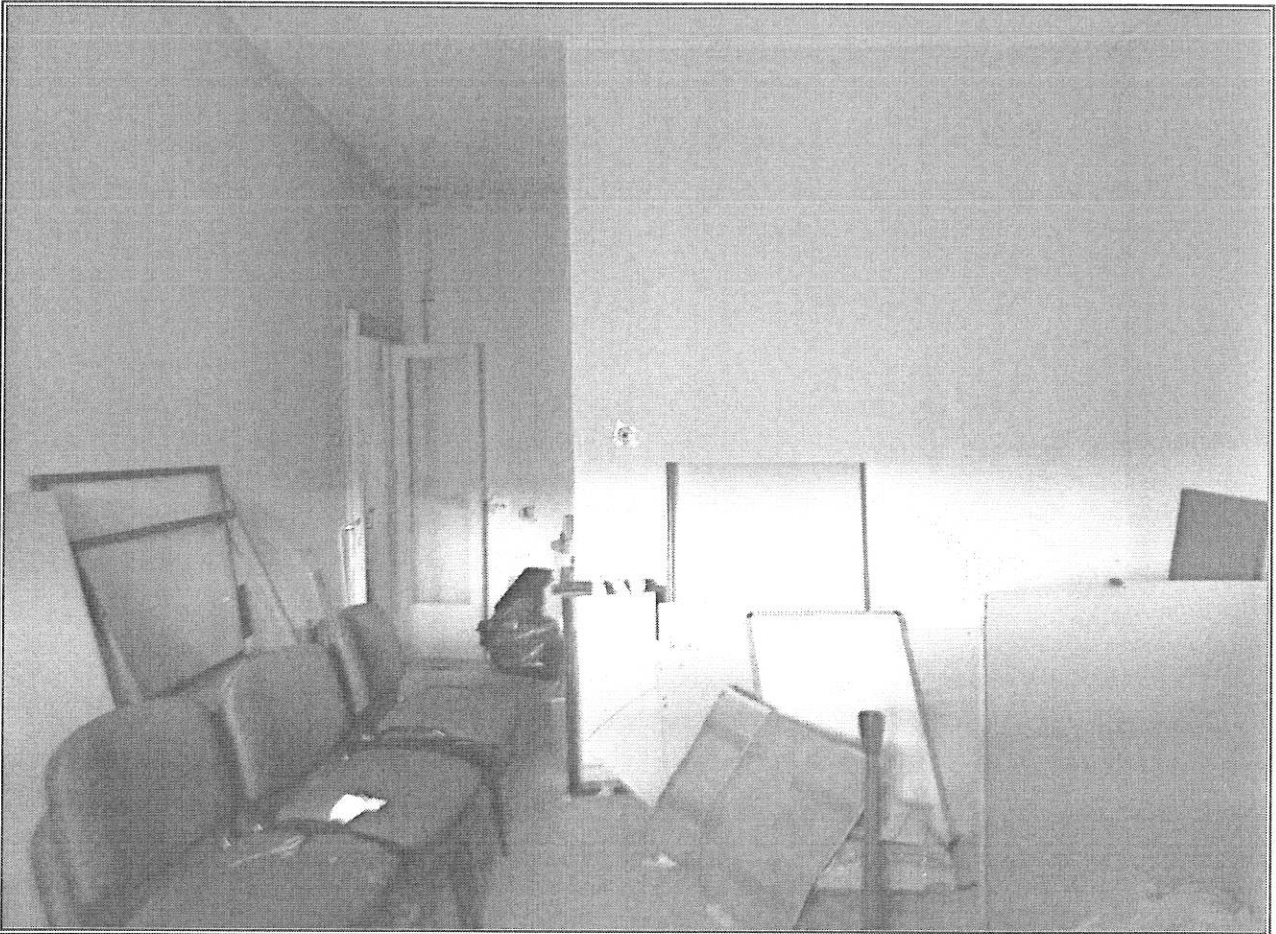
Fig. 19 – Altro ufficio in cui è stato ricavato un vano interno.

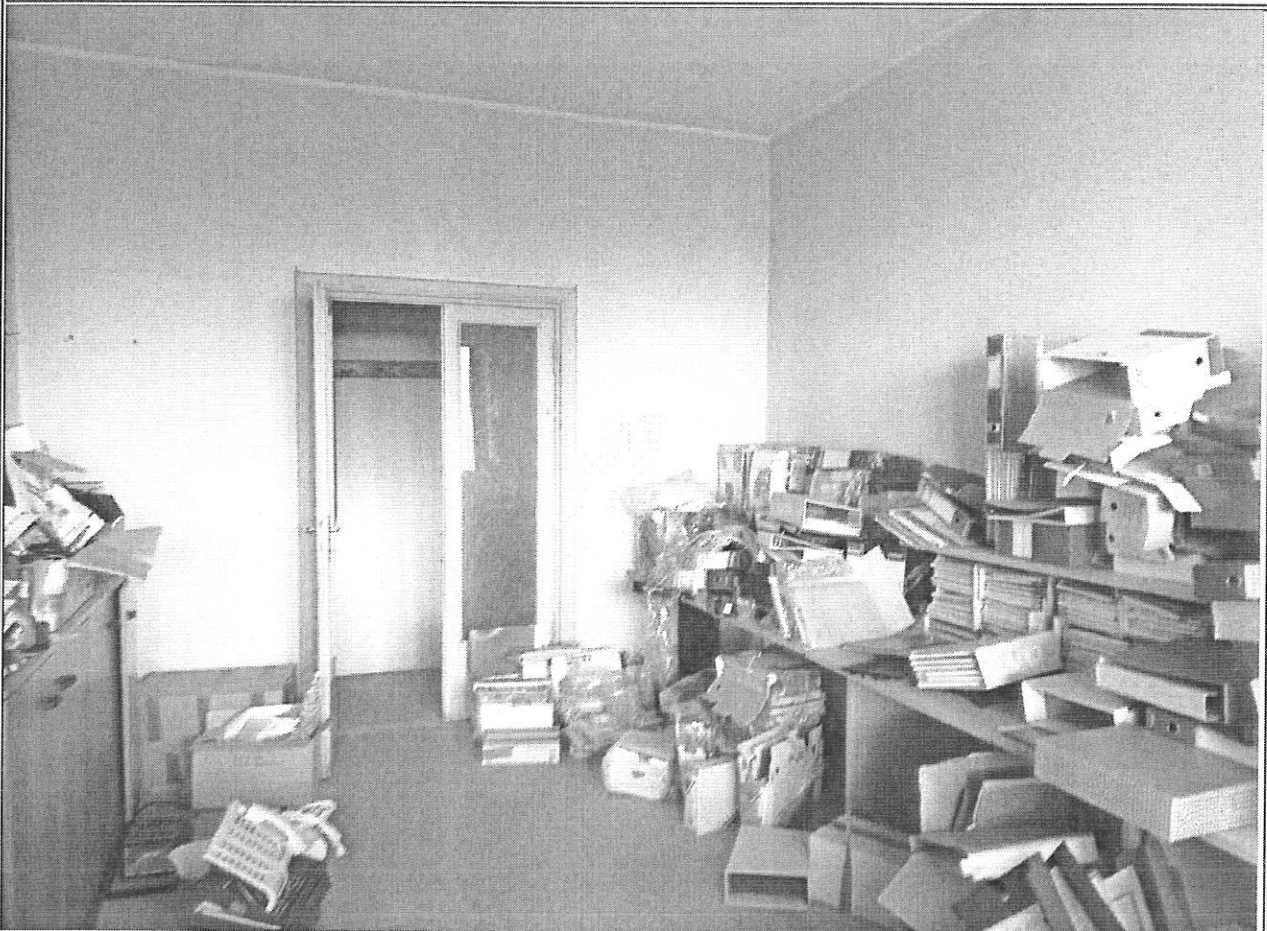
Fig. 20 – Altro locale ad uso ufficio. Il piano risulta non occupato da mesi.

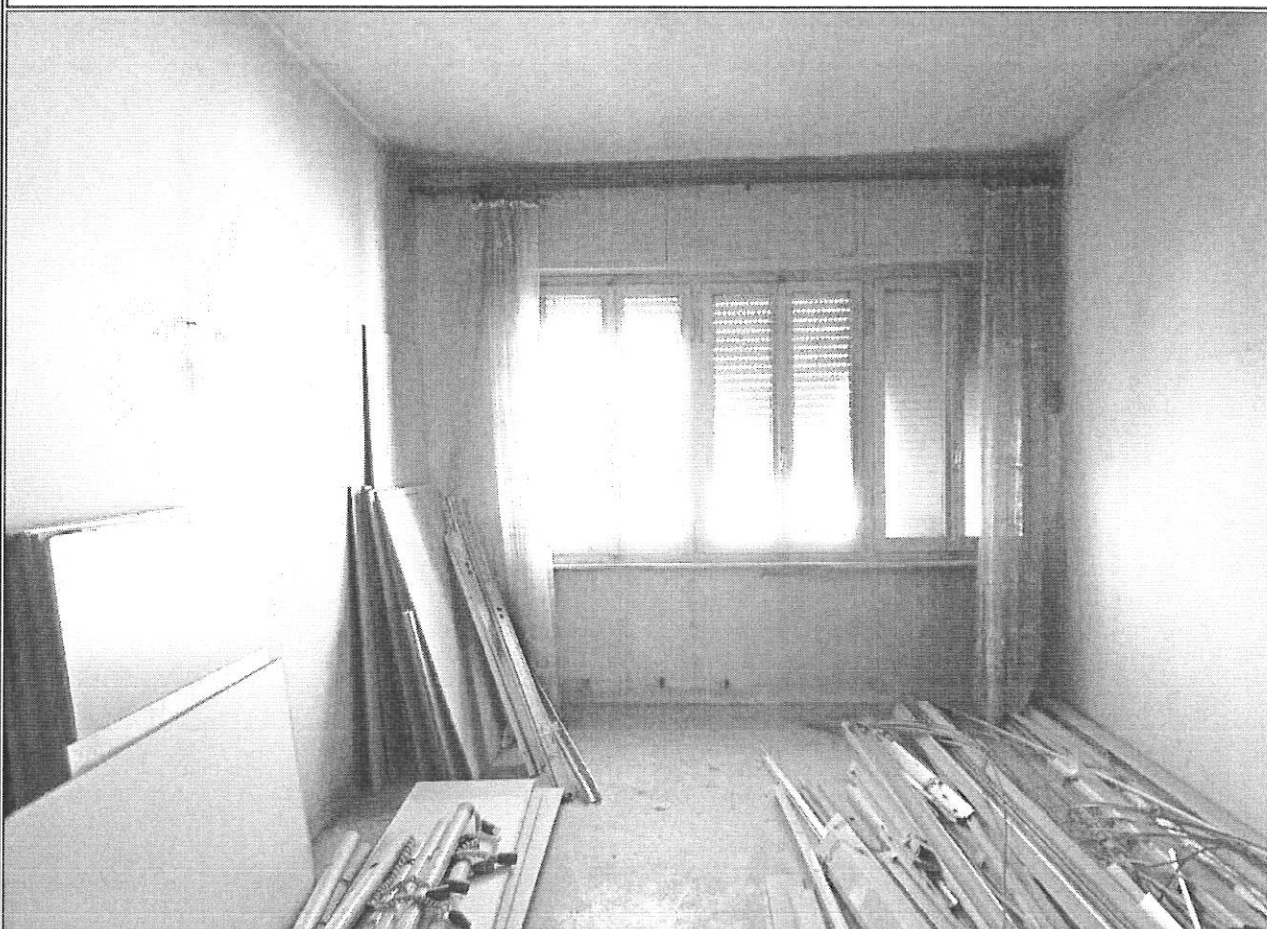
Fig. 22 – Un ufficio del piano 4°. Tale livello era stato interessato da dei lavori di ristrutturazione interna.

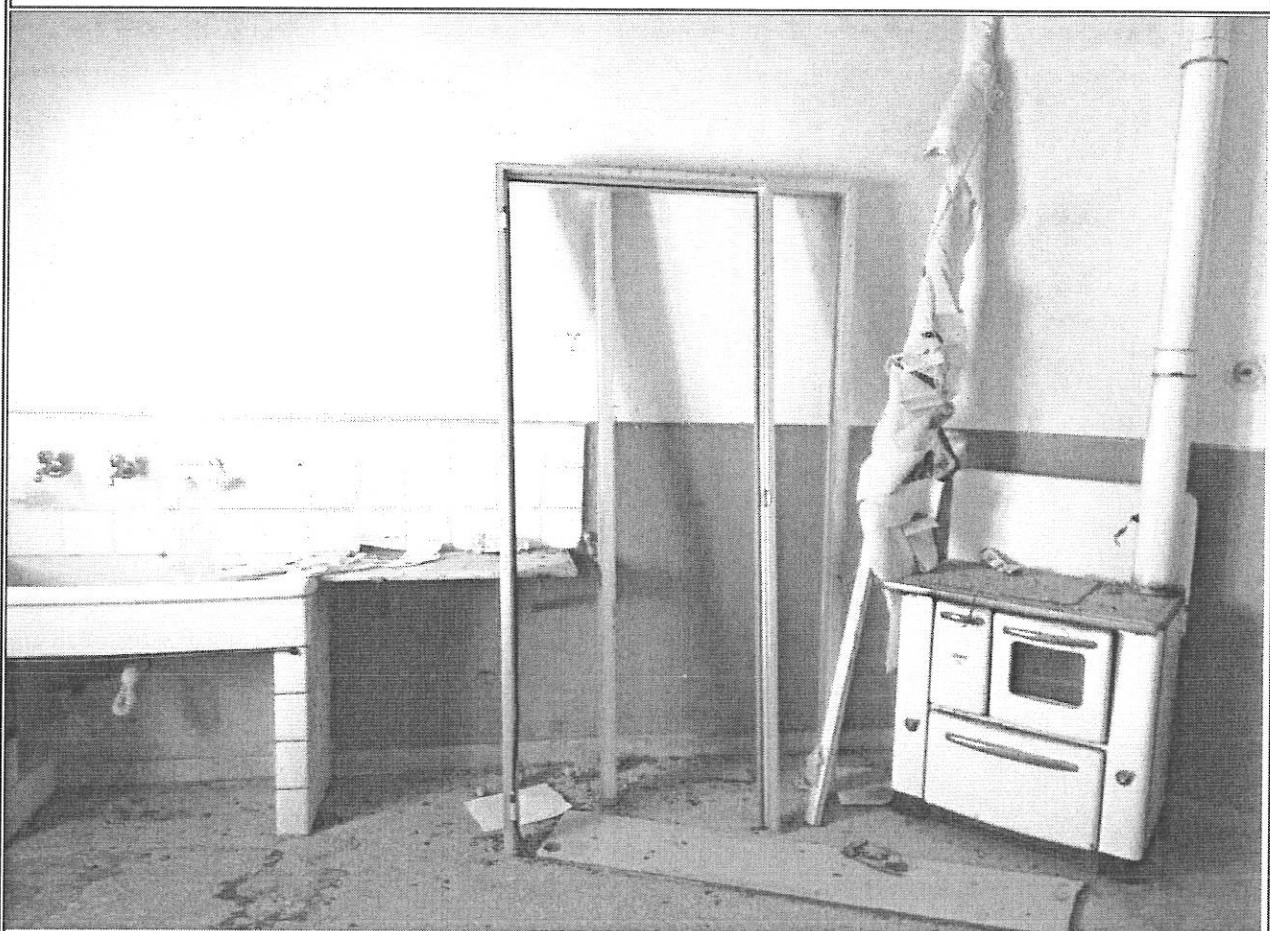
Fig. 24 – Il locale posto accanto all'ingresso era stato adattato a cucina.

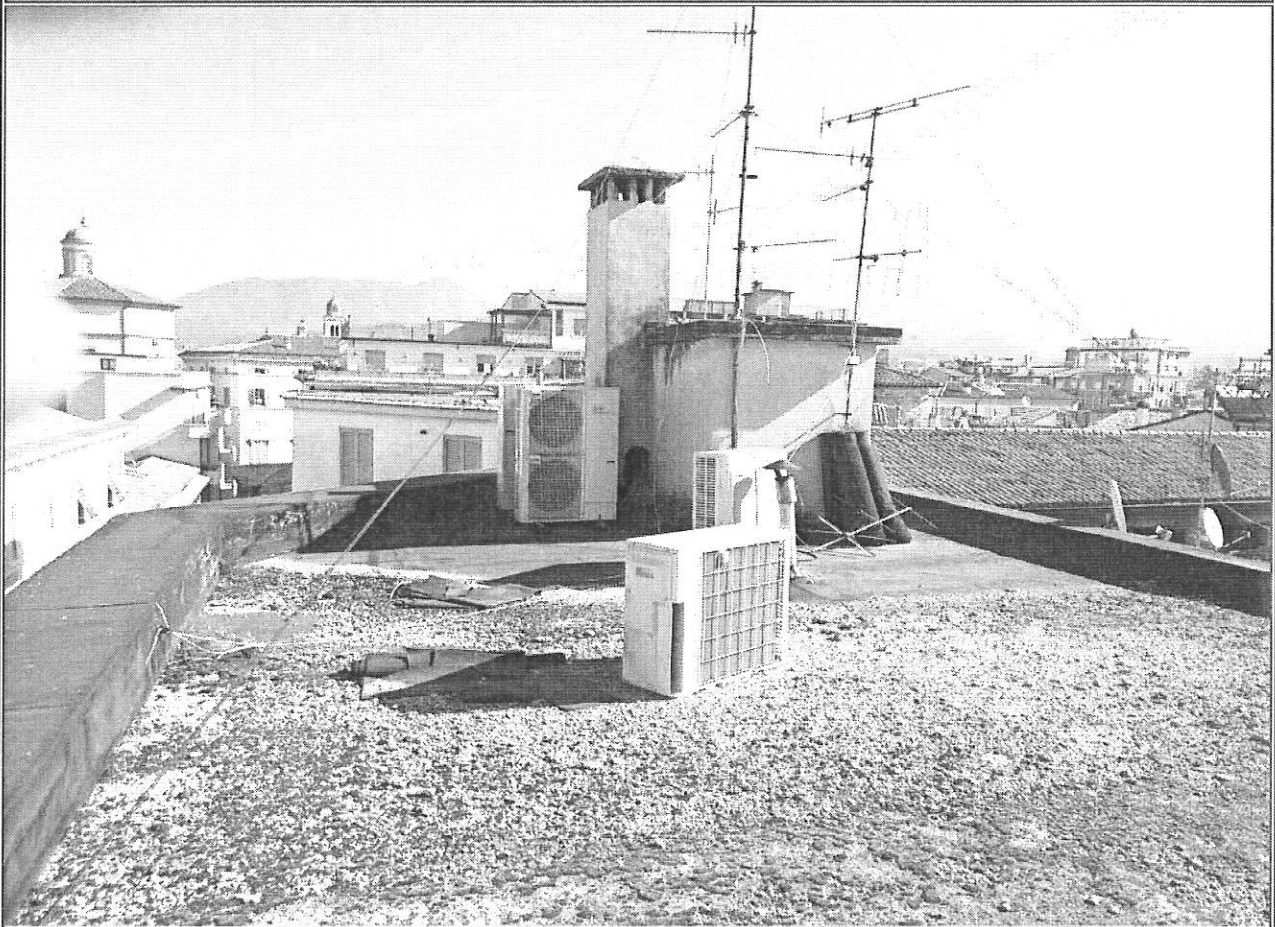
Fig. 26 – Sono presenti dei macchinari per il condizionamento climatico dei locali.

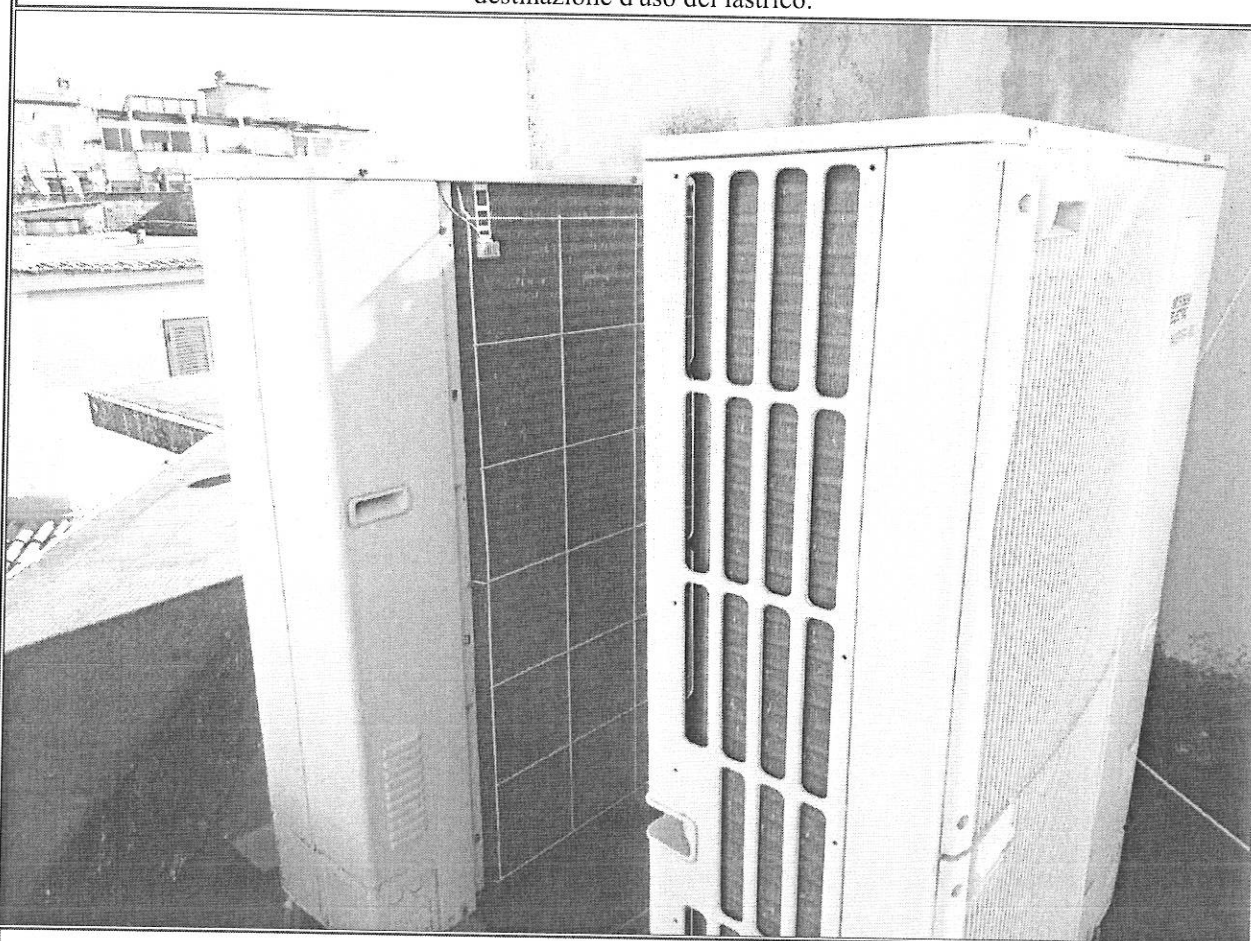
Fig. 28 – Particolare delle pompe di calore installate.
