**TRIBUNALE DI SPOLETO**  
*Ufficio Esecuzioni Immobiliari*

**ESECUZIONE IMMOBILIARE**  
**n° 281/2014 R.G.E.**

**PERIZIA DI STIMA C.T.U.**

*Consulenza Tecnica di Ufficio nella stima degli immobili pignorati*

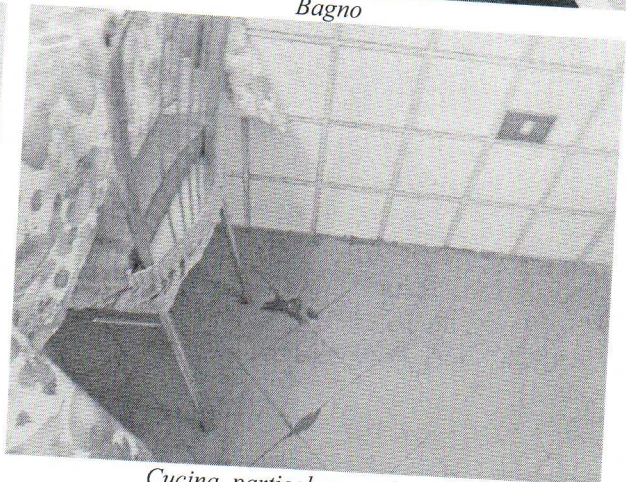
*Cucina, particolare pavimento*

formati rettangolari per il rivestimento e quadrate per i pavimenti; il pavimento della cucina, di colore giallo, è rovinato ed andrebbe sostituito. I sanitari mantenuti in buono stato, ad eccezione della vasca che risulta ingiallita e macchiata; le rubinetterie presentano le linee tipiche dell'epoca; solo il lavabo ed il bidè del bagno principale sono dotati di miscelatori in acciaio. L'intero appartamento è tinteggiato di colore bianco e le pareti risultano pulite.

Come già indicato nel precedente paragrafo il pavimento della cucina è rovinato in alcuni punti, per la rottura di alcune piastrelle e quindi andrebbe rifatto; anche la vasca da bagno dovrebbe essere sostituita in quanto presenta segni, per lo più di natura estetica, di deterioramento.

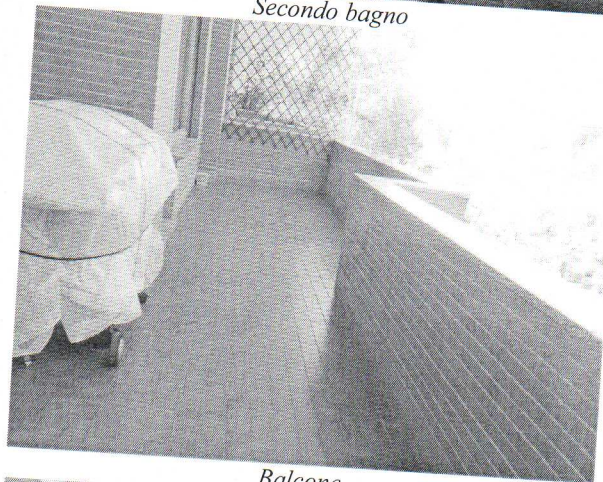
*Balcone*

Il balcone risulta integro, anche all'esterno, contrariamente ad altri, in cui si sono notati segni di deterioramento sui parapetti in mattoncini, dovuti al dilavamento, e soprattutto distacchi dei copriferrini dei solai a sbalzo. I parapetti sono rivestiti internamente a mattoncini, con copertina e battiscopa in granito, come le soglie delle finestre, e pavimento in mattonelline di ceramica per esterni.

Esternamente, cioè nel balcone e in particolare sul parapetto esterno e interno, non sono evidenti segni di degrado.

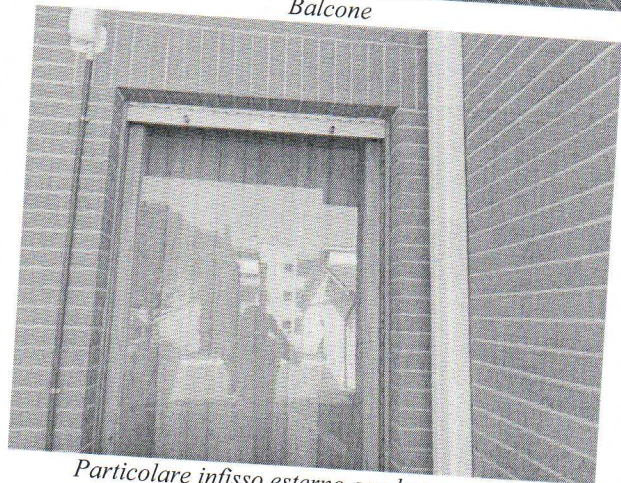
*Particolare infisso esterno con la tapparella*

L'appartamento, tipico degli anni '70, presenta locali ampi e molto luminosi, grazie alle finestre di grandi dimensioni; gli infissi esterni sono quelli originari, in legno con vetro singolo, di buona fattura, anche se

necessitano di manutenzione; naturalmente essendo dell'epoca non possiedono i requisiti termici che sarebbero obbligatori se montati oggi.  
Le soglie delle finestre e portefinestre sono in granito.

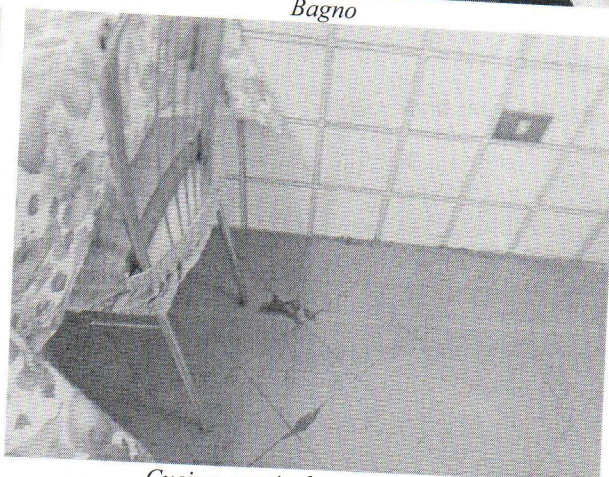
*Cucina, particolare pavimento*

formati rettangolari per il rivestimento e quadrate per i pavimenti; il pavimento della cucina, di colore giallo, è rovinato ed andrebbe sostituito. I sanitari mantenuti in buono stato, ad eccezione della vasca che risulta ingiallita e macchiata; le rubinetterie presentano le linee tipiche dell'epoca; solo il lavabo ed il bidè del bagno principale sono dotati di miscelatori in acciaio.

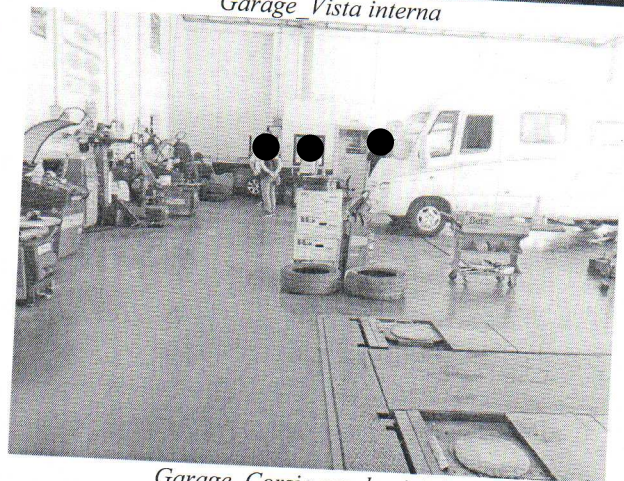
*Garage\_Corsia condominiale*

L'edificio 1 comprende anche la particella 670 sub 13, che identifica il garage, posto al piano interrato, di forma rettangolare, con serranda scorrevole verticalmente; il locale, largo 3,63 m e lungo 7,18 m, è diviso in due ambienti, un fondo di 8,5 mq circa ed un garage; complessivamente questo immobile ha una superficie commerciale di 27,52 mq. Internamente le pareti presentano un intonaco grezzo; il pavimento, come la corsia condominiale, è in cemento.
