**TRIBUNALE DI SPOLETO**

[REDACTED]  
Ruolo Generale: n. 236/2017

**RELAZIONE DI CONSULENZA TECNICA D'UFFICIO – STIMA DEI BENI PIGNORATI**

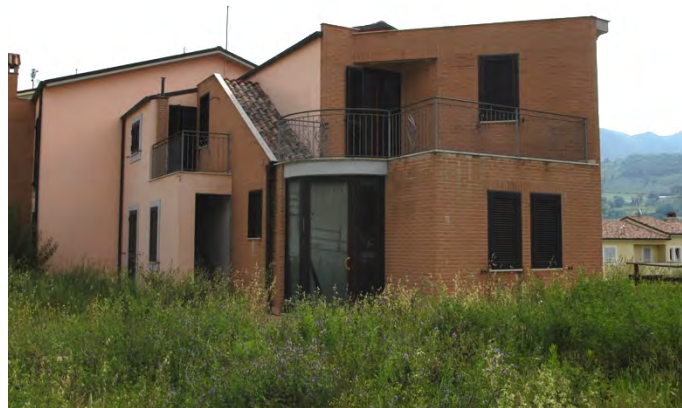
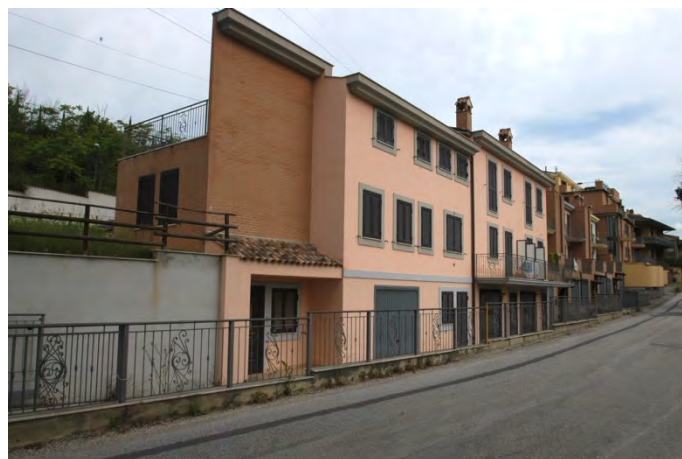
vista 1 - da strada interna

vista 2 - da via Filippo Brunelleschi

Nel suo complesso il fabbricato non presenta elementi di pregio architettonico, né a livello progettuale né a livello realizzativo. Lo stato attuale è quello di un immobile in stato di abbandono e non finito in quanto mancante delle seguenti lavorazioni:

Si fa presente che, da una indagine visiva, la crisi sismica iniziata ad agosto del 2016 non ha prodotto danni né alla struttura né alle finiture. Si allega documentazione fotografica degli interni e degli esterni alla perizia di stima.

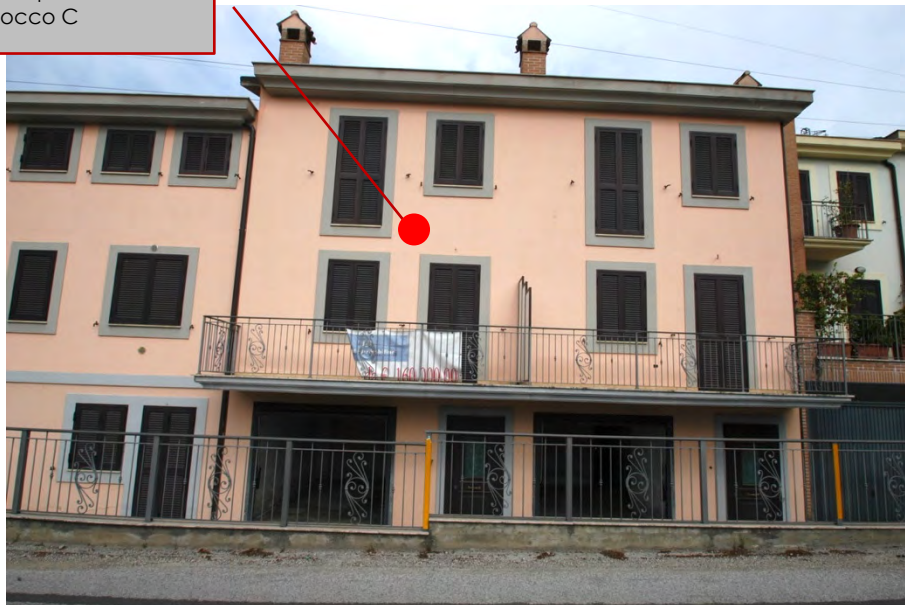
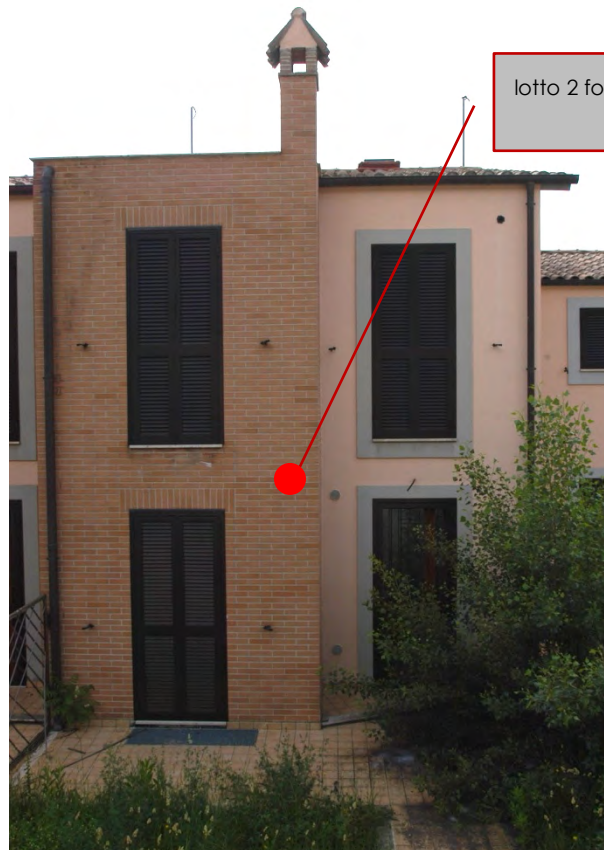
lotto 2 foglio 88 particella 1091  
Blocco C

vista 2 - da via Filippo Brunelleschi

vista 1 - da strada interna

Nel suo complesso il fabbricato non presenta elementi di pregio architettonico, né a livello progettuale né a livello realizzativo. Lo stato attuale è quello di un immobile in stato di abbandono e non finito in quanto mancante delle seguenti lavorazioni:

Si fa presente che, da una indagine visiva, la crisi sismica iniziata ad agosto del 2016 non ha prodotto danni né alla struttura né alle finiture. Si allega documentazione fotografica degli interni e degli esterni alla perizia di stima.

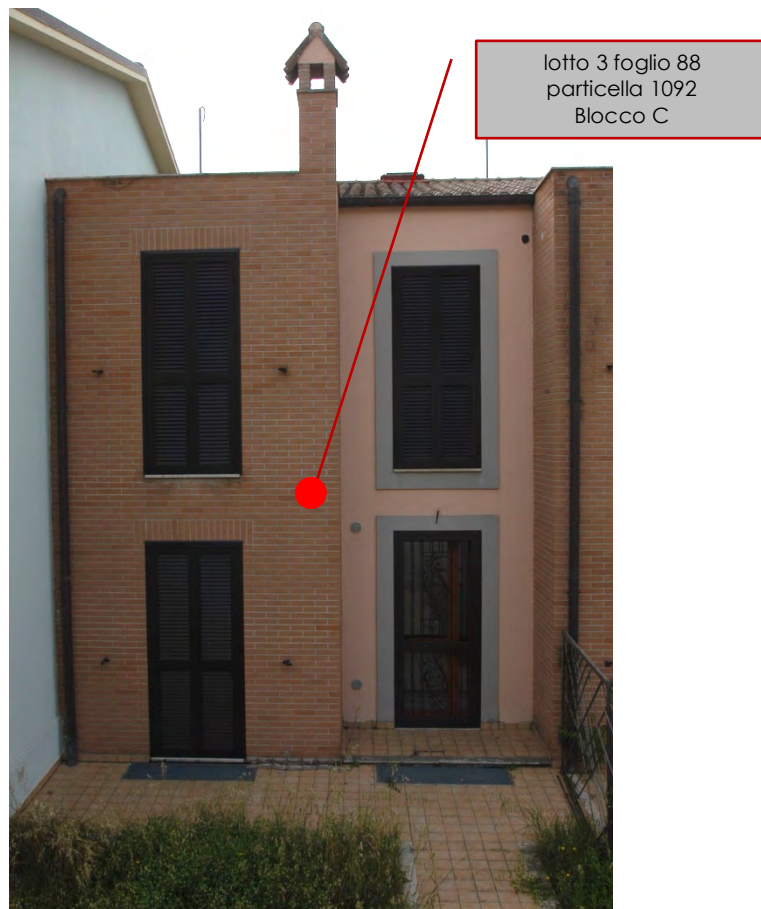
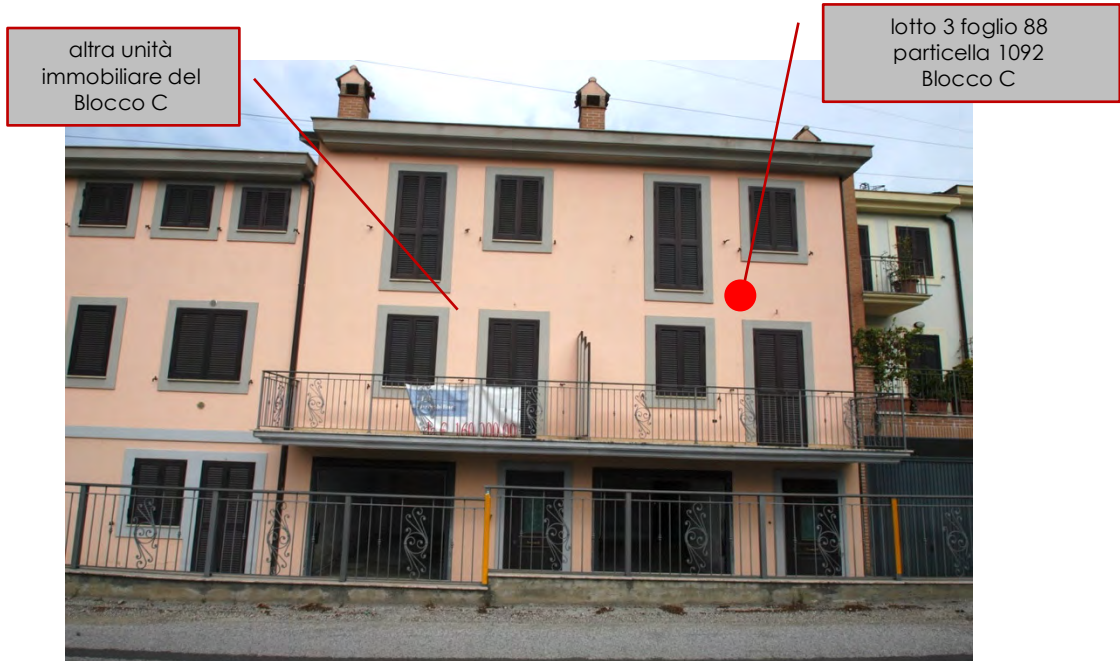
vista 1 - da strada interna

vista 2 - da via Filippo Brunelleschi

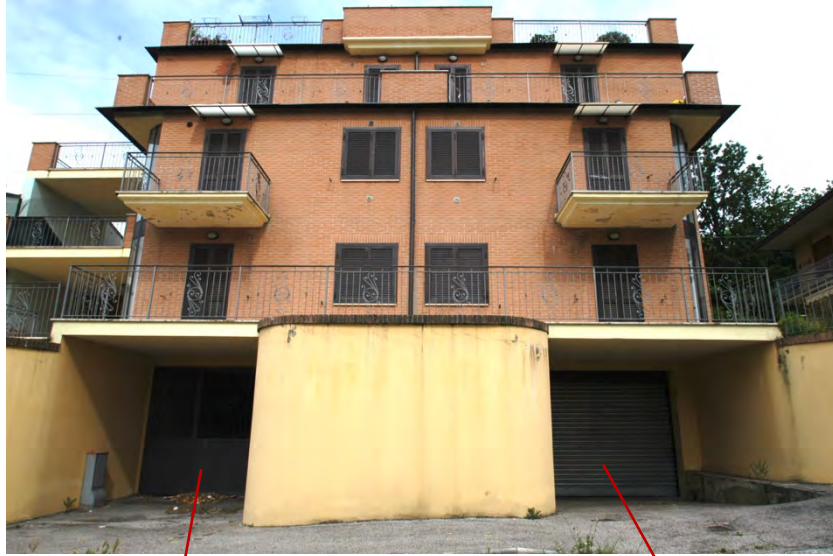
scavo archeologico

Recupero al piano interrato di reperti archeologici rinvenuti, come da direttive del geom. Giordano, mediante operazioni di scavo, eseguiti in parte a mano e in parte con mezzi meccanici, pulizia delle pietre, realizzazione di micropali per il parziale sostentamento e realizzo di controparete in calcestruzzo armato. La parete sinistra della muratura rinvenuta è stata temporaneamente rimossa previo rilievo grafico, fotografico e numerazione delle singole pietre, con il procedimento di anastilosi, di concerto con l'impresa esecutrice e il geom. Giordano (si allega autorizzazione della Soprintendenza per i Beni Archeologici dell'Umbria).

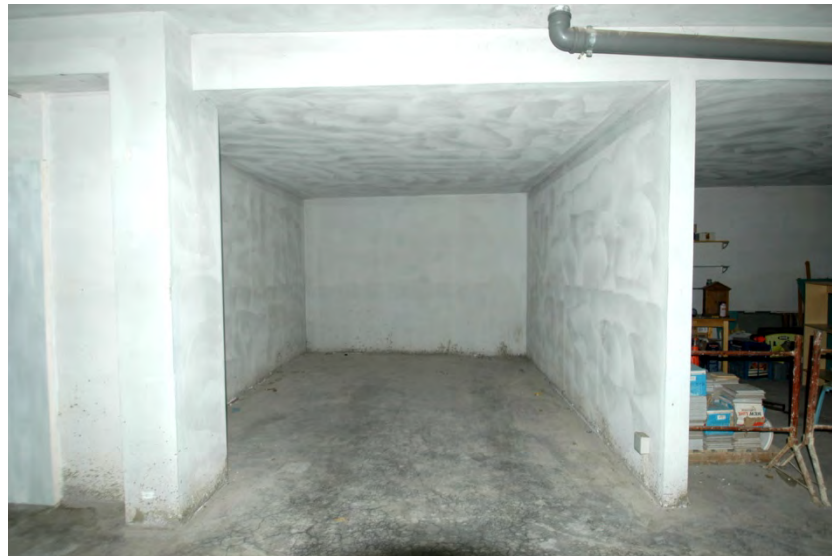
pianta piano interrato Blocco E **lotto 11**

La superficie commerciale dell'immobile oggetto di pignoramento è di mq 19.5. L'altezza del locale è di 2.84 ml. Relativamente al calcolo millesimale, redatto dal geom.

- pavimento di tipo industriale;
- impianto di illuminazione assente (solo impianto condominiale della corsia);
- l'apertura frontale non dotata di serranda o di altro tipo di infisso;
- impianto idrico e di scarico assenti.

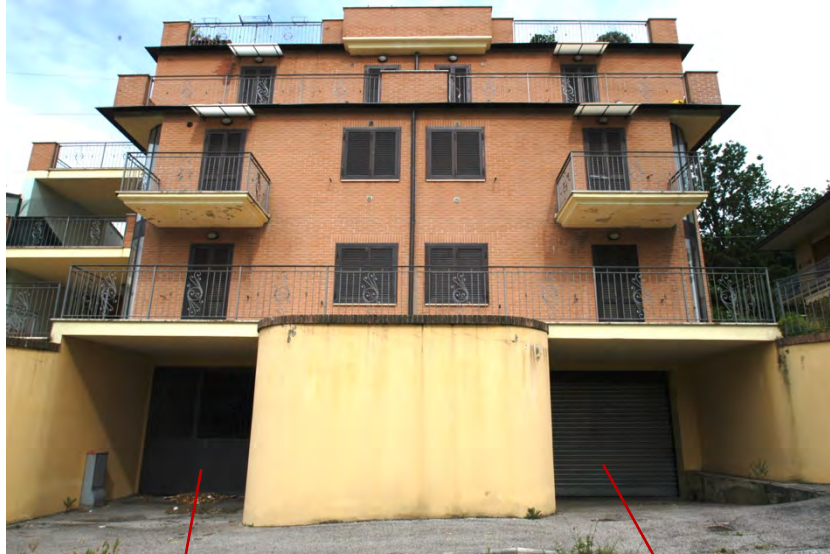
scavo archeologico

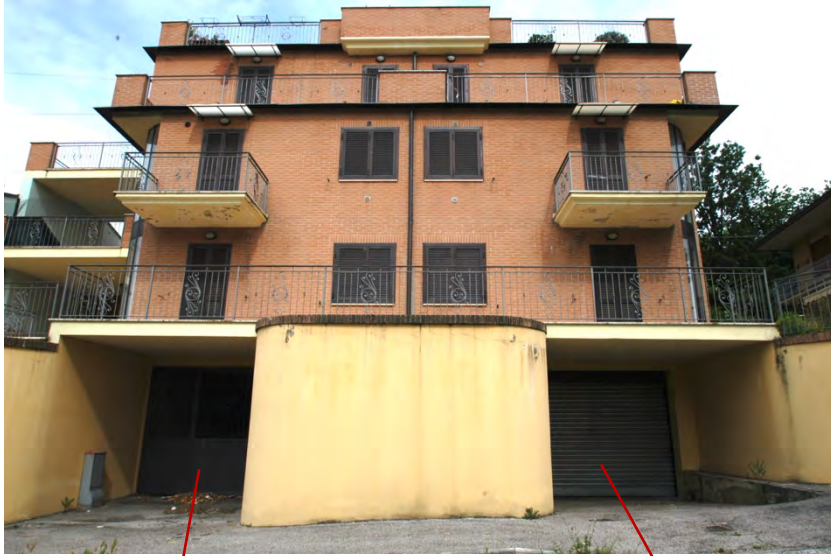
scavo archeologico

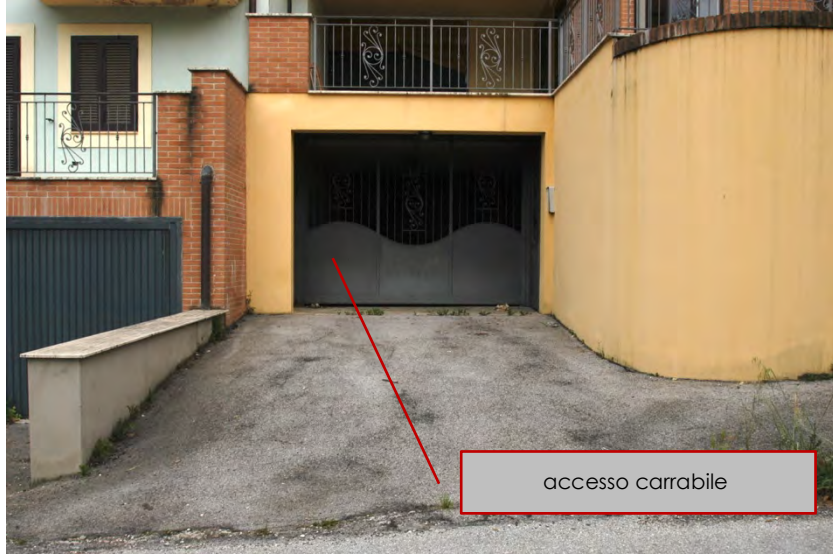
accesso carrabile da via Filippo Brunelleschi

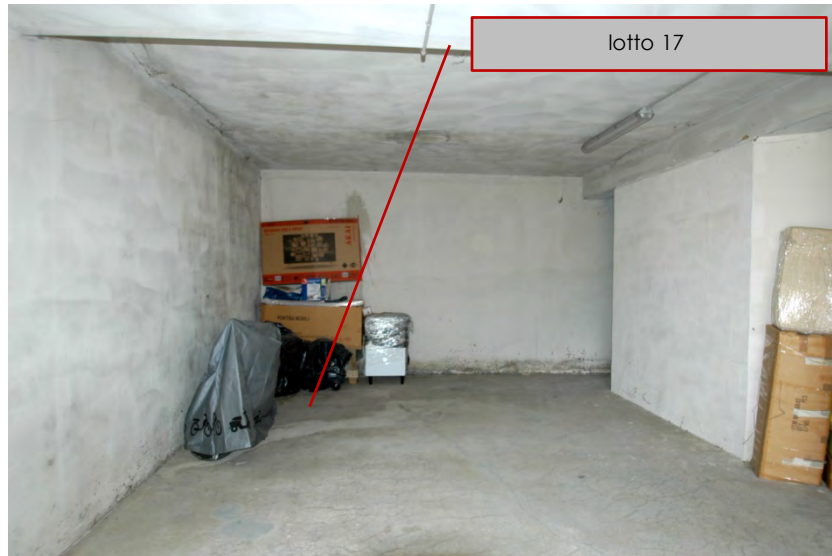
pianta piano interrato Blocco E lotto 17

La superficie commerciale dell'immobile oggetto di pignoramento è di mq 7.0. L'altezza del locale è di 2.84 ml. Relativamente al calcolo millesimale, redatto dal geom.

- pavimento di tipo industriale;
- impianto di illuminazione assente (solo impianto condominiale della corsia);
- impianto idrico e di scarico assenti.

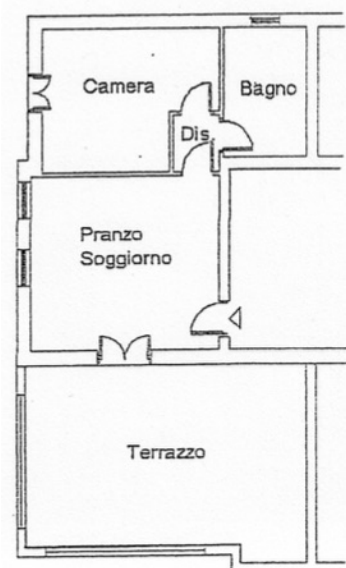
elaborato planimetrico catastale foglio 88 particella 1099 sub 22

**PIANO TERZO**  
h = 2,70 m

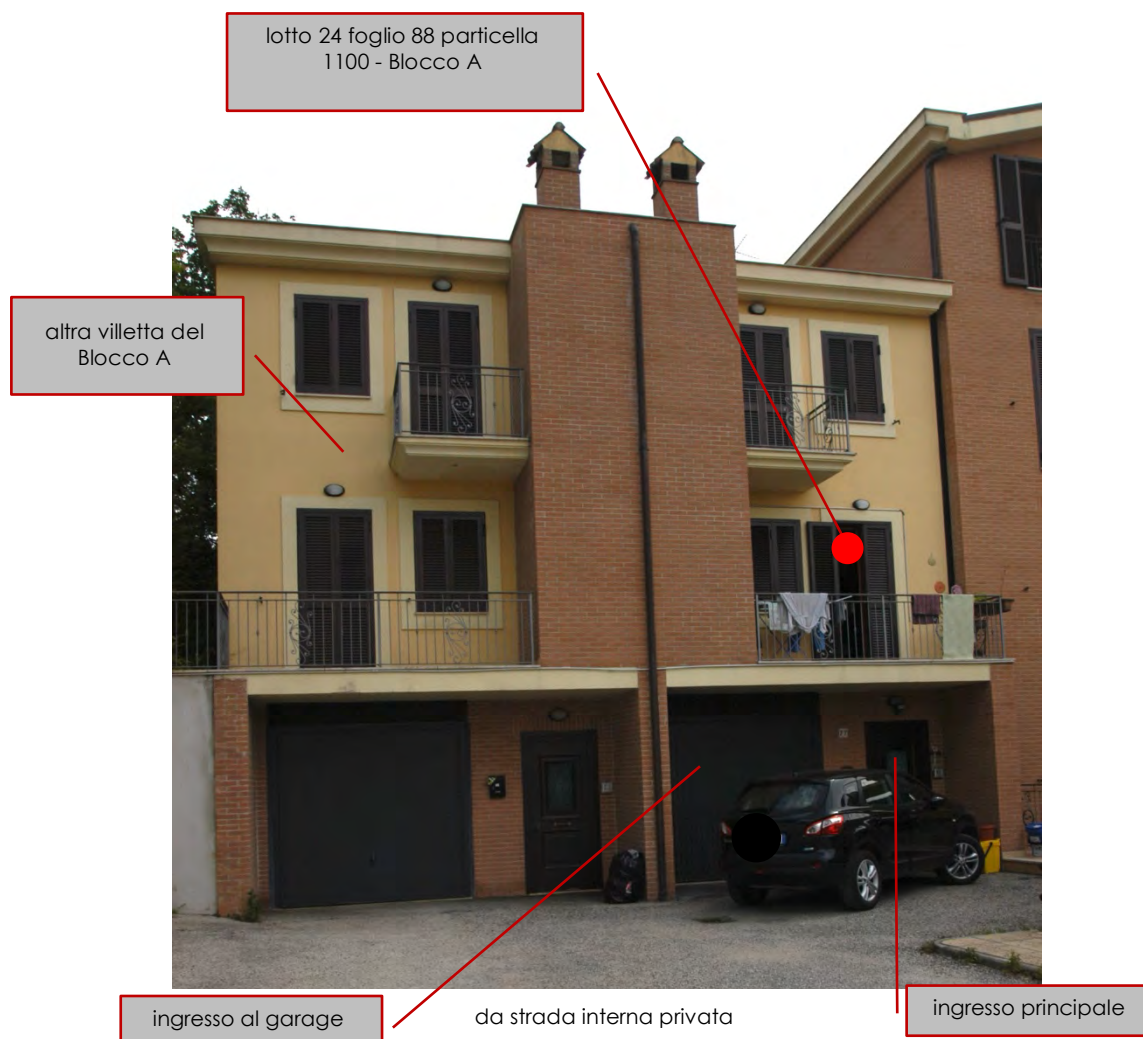
La villetta individuata come lotto 24 e identificata al N.C.E.U. foglio 88 particella 1100 si trova tra il fabbricato indicato come Blocco E e la villetta che costituisce e completa il Blocco A. Pertanto è esposta solo su due lati, quello a Nord e quello a Sud. Le pareti a est e ovest sono in comune con gli immobili adiacenti.

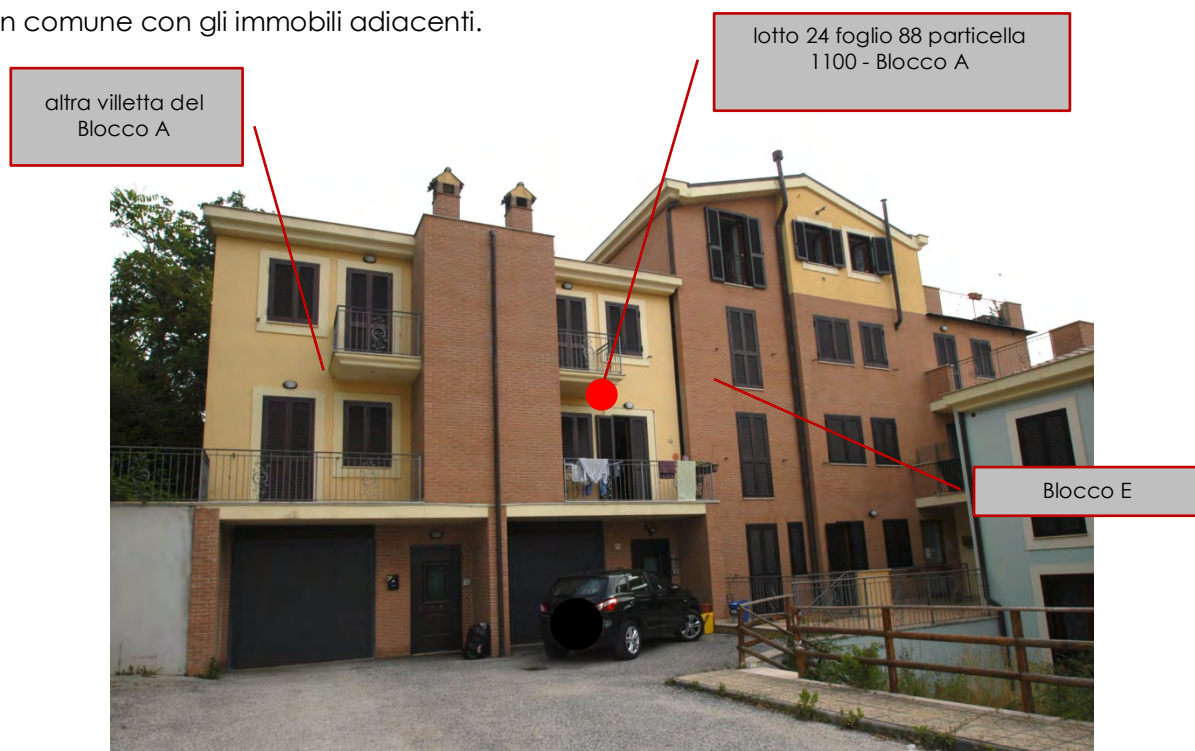
- L' interrato è dotato di un garage, una cantina illuminata tramite bocche di lupo, un sottoscala e un ripostiglio. L'accesso al piano è consentito: da strada privata interna mediante l'ingresso principale o quello carrabile che immette nel garage; internamente mediante la scala che collega il piano terra al piano interrato. La superficie commerciale è ripartita secondo il seguente criterio:
  - cantina + sottoscala + disimpegno mq 41,2 con un'incidenza del 35% relativamente alla stima;
  - garage mq 23,0 con un'incidenza del 60% relativamente alla stima.

Al contrario dal punto di vista catastale, le planimetrie saranno aggiornate con l'inserimento sia del fondello, sia locale bagno anche se presente solo la predisposizione impiantistica.

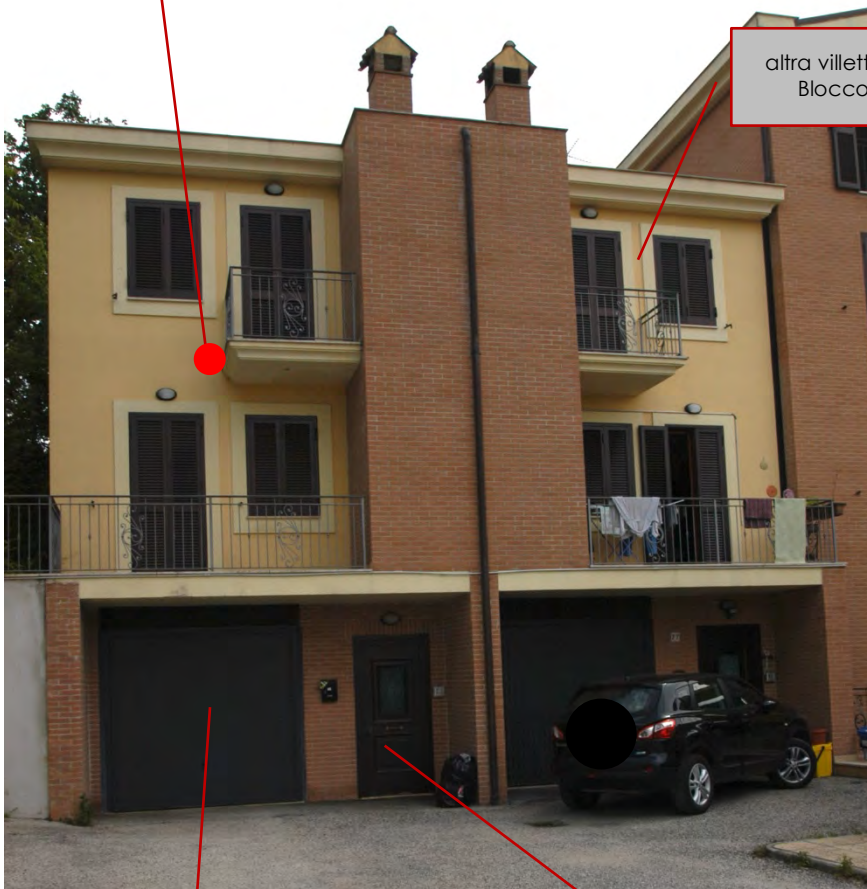
altra villetta del Blocco A

ingresso al garage

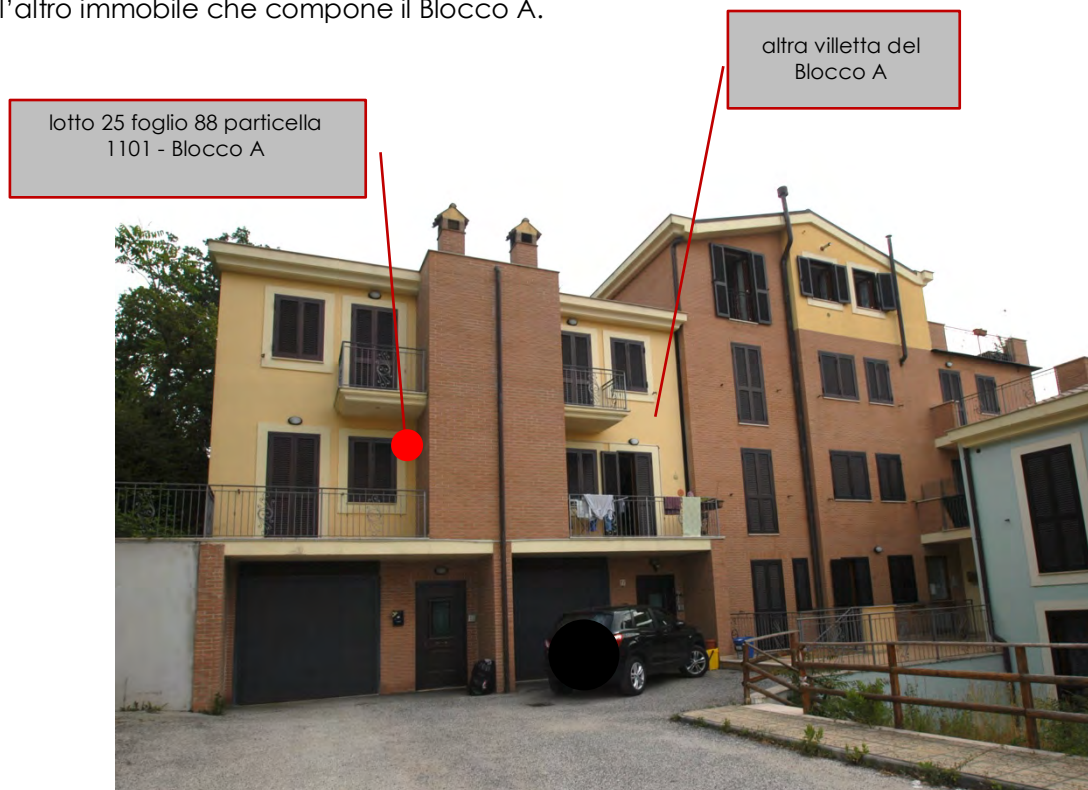
- L' interrato è dotato di un garage, una cantina illuminata tramite bocche di lupo, un sottoscala e un ripostiglio. L'accesso al piano è consentito: da strada privata interna mediante l'ingresso principale o quello carrabile che immette nel garage; internamente mediante la scala che collega il piano terra al piano interrato. La superficie commerciale è ripartita secondo il seguente criterio:
  - cantina + sottoscala + disimpegno mq 37,5 con un'incidenza del 35% relativamente alla stima;
  - garage mq 28,9 con un'incidenza del 60% relativamente alla stima.

L'interrato presenta delle difformità, seppur irrilevanti dal punto di vista urbanistico con l'ultimo precedente autorizzato, che vanno comunque descritte. In particolare la presenza di un fondello di divisione tra l'ingresso principale e il garage (vedi planimetria pagina seguente). Inoltre il vano individuato come ripostiglio è ad oggi un bagno arredato come tale (vedi foto pagina seguente). Queste difformità rispetto all'ultimo precedente autorizzativo, non costituiscono abusi in quanto realizzabili come attività libera; trattandosi di opere interne e non strutturali.

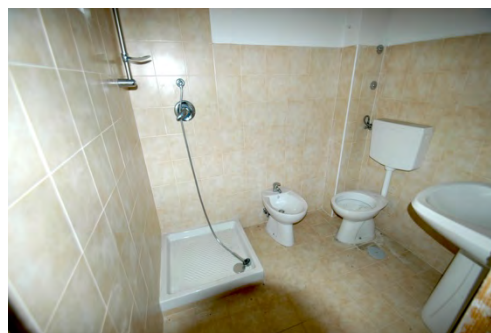
bagno al piano interrato dove ora è indicato ripostiglio
