TRIBUNALE DI SPOLETO

Esecuzione Immobiliare rubricata al numero di R.G.E. 147/2021

Spoletto li, 30 Giugno 2022

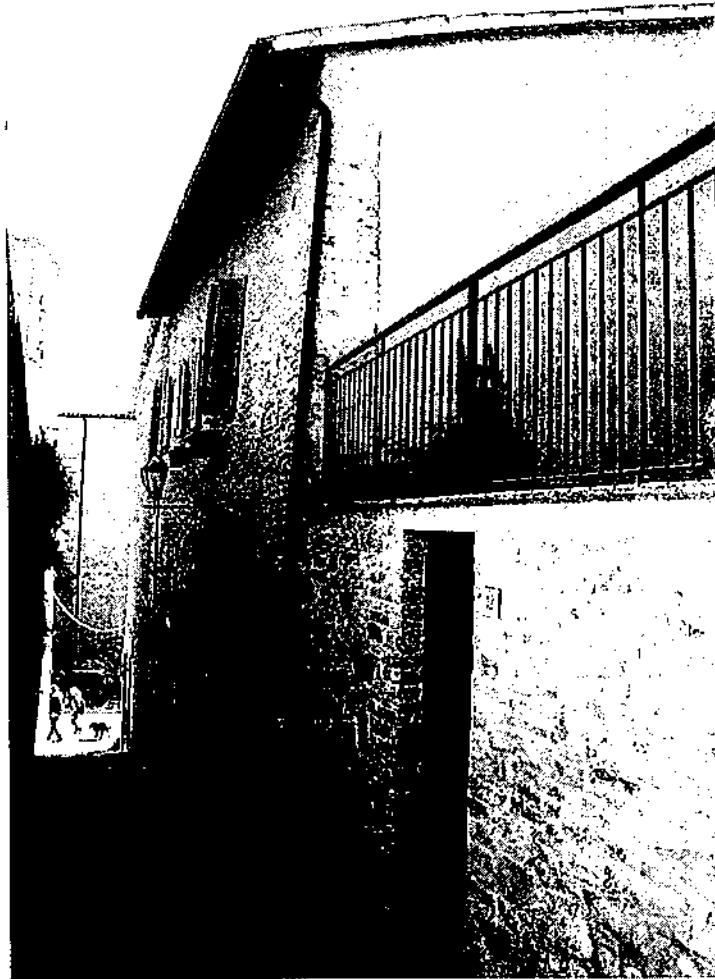
FOTO N° 1

Vista esterna - da vicolo Langeli - ingresso

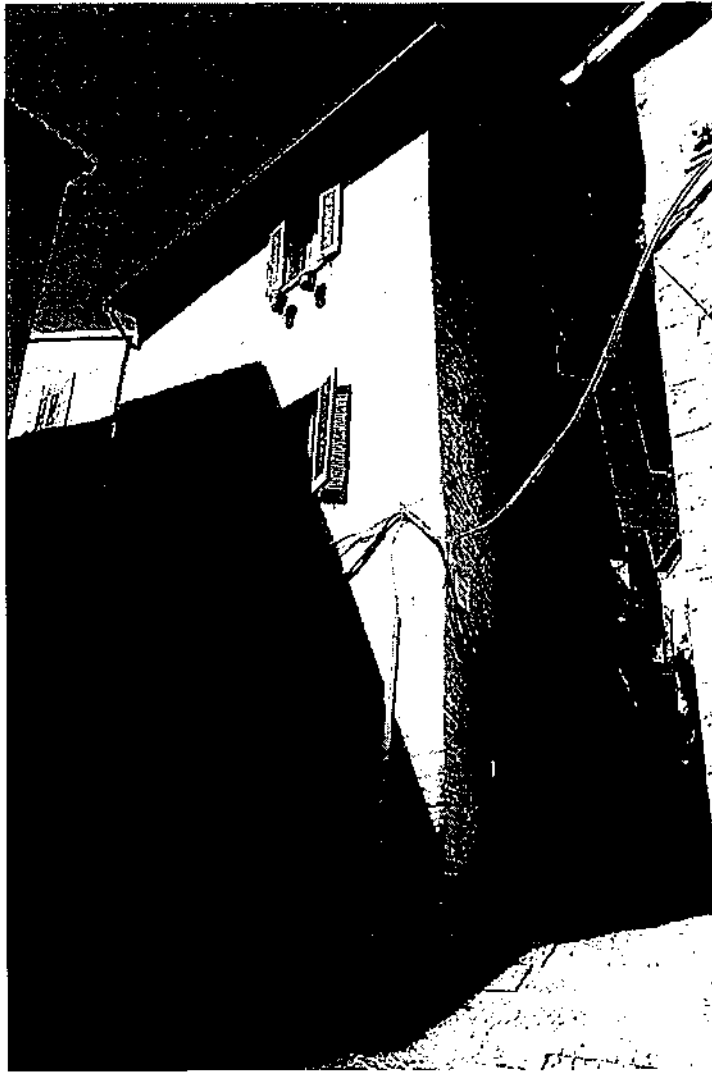
FOTO N° 2
Vista esterna – verso vicolo Langeli

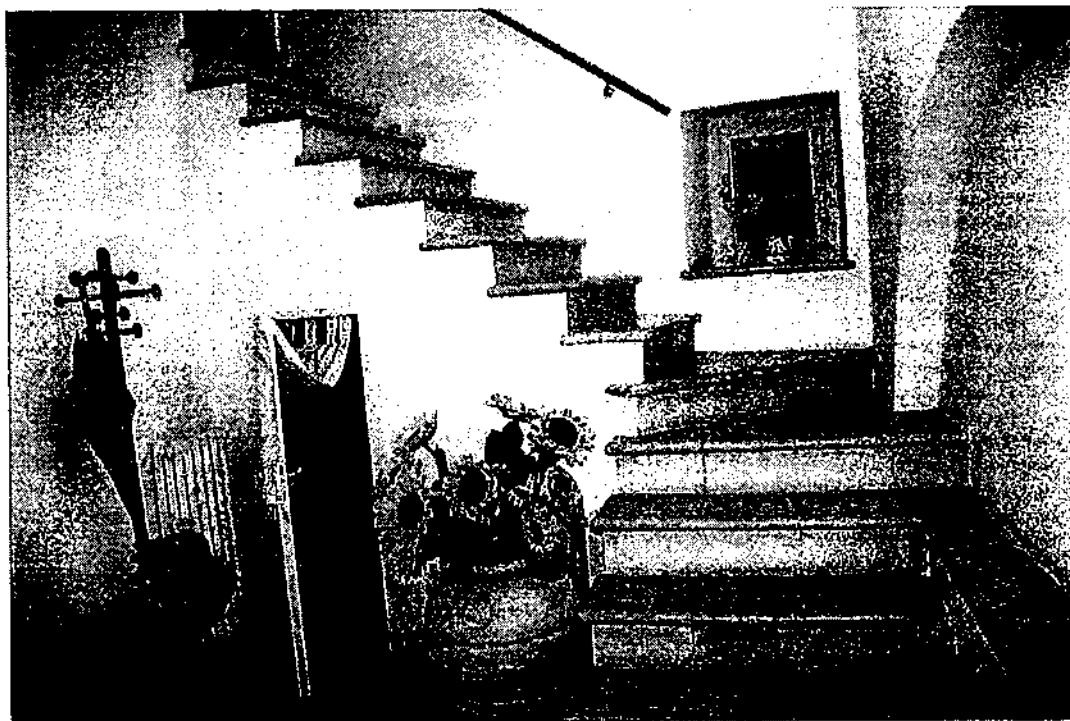
FOTO N° 3

L'unità immobiliare "Abitazione" è dislocato ai piani Terra - Primo - Secondo. Al Piano terra è ubicato l'ingresso ed il corpo scala, al Piano Primo è ubicata l'abitazione ed al Piano Secondo sono ubicati i locali soffitta su cui è stato ricavato un bagno.

Vista interna - Ingresso-scala al Piano Terra

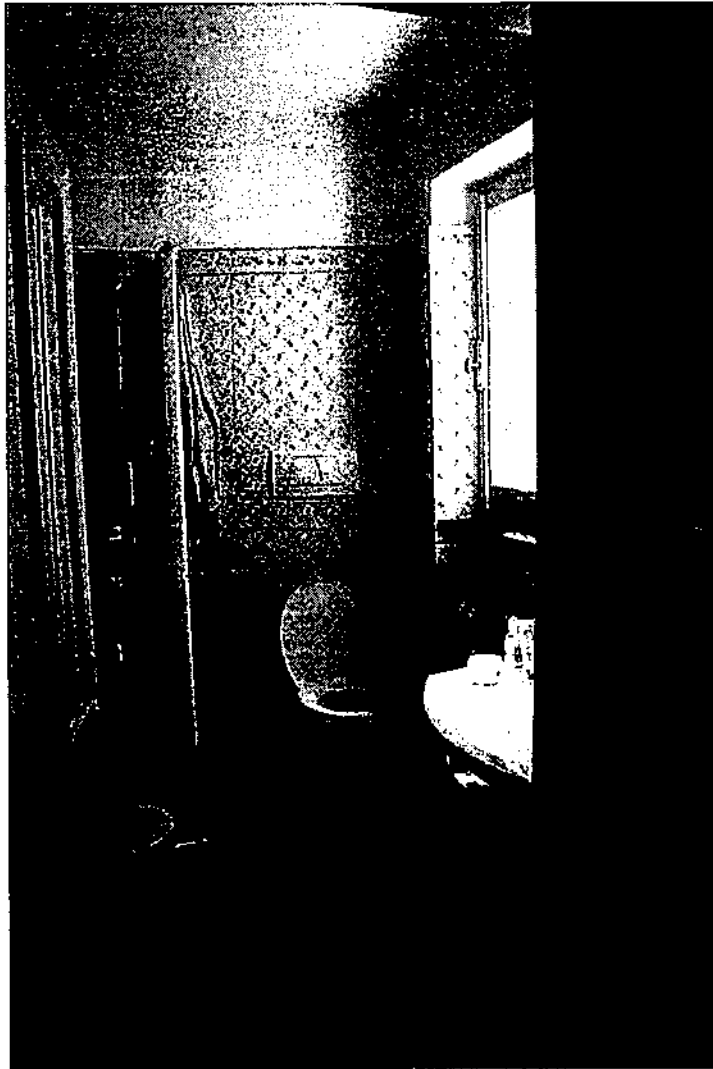
L'impianto idrico-sanitario è realizzato sottotraccia, i bagni sono dotati di sanitari in ceramica e rubinetteria.

WC	Piano Primo	
	Descrizione	Stato di Cons.
Pavimenti	Monocottura	Buono
Rivestimenti	Tinteggiatura-Piastrelle	Buono
Impianti	Elettrico, Riscaldamento, Idrico	Funzionante
Infissi	In legno	Buono

FOTO N° 10
Bagno
